**Deponie Rothausstrasse
MuttENZ / BL**

**Altlastenvoruntersuchung
Technische Untersuchung, 2. Etappe**

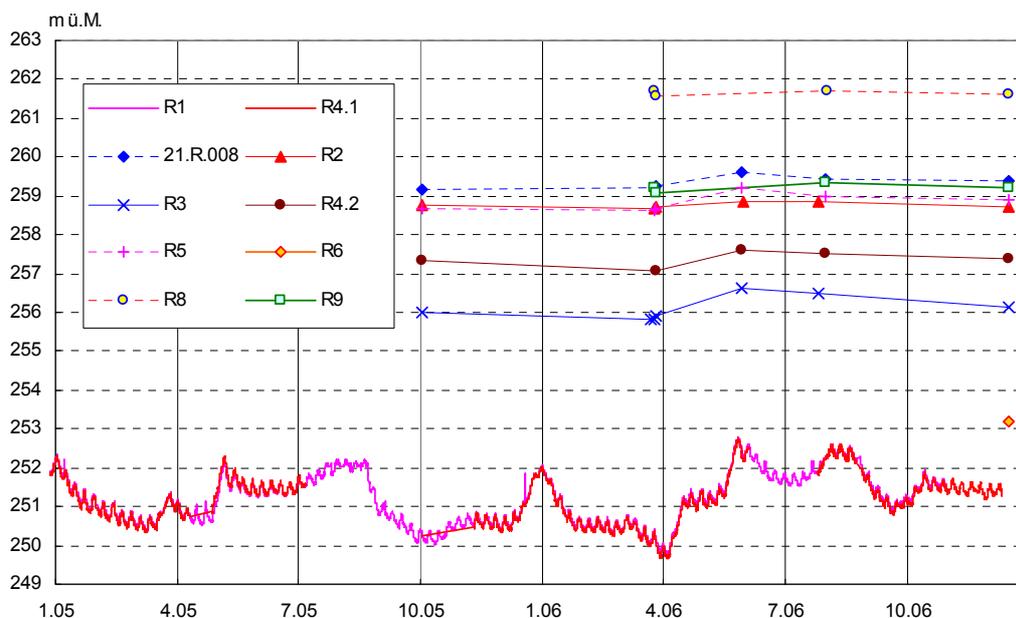
Abbildung 1:
 Ganglinien des Grundwasser-
 spiegels
 2005 – 2006
 (Monat.Jahr)

Die jahreszeitlichen Schwankungen sind anhand der Abbildung 1 veranschaulicht, welche einerseits die kontinuierlich aufgezeichneten Grundwasserstände im unteren Stockwerk und andererseits die Handmessungen der Bohrungen im oberen Stockwerk darstellt.

Der Grundwasserspiegel ist im Umfeld der Deponie Rothausstrasse massgeblich durch die Grundwasserentnahme der Industriebrunnen Schweizerhalle beeinflusst. Dies belegen die Grundwasserspiegeldaten (R1, R4.1), welche eine auffällige, zackige Ganglinie mit einer Frequenz von rund einer Woche aufweisen und auf den (enormen) Pumpbetrieb der Brauchwasserfassungen Schweizerhalle zurückzuführen sind⁵. Die wöchentliche Amplitude des Grundwasserspiegels beträgt rund 0.5 m, während die Differenz der Extremwerte der Ganglinie über die gesamte Messperiode gesehen knapp 3 m beträgt. Wie aus der Abb. 1 hervorgeht sind die Grundwasserstände im Sommerhalbjahr generell rund ½ bis 1½ m höher als im Winterhalbjahr.

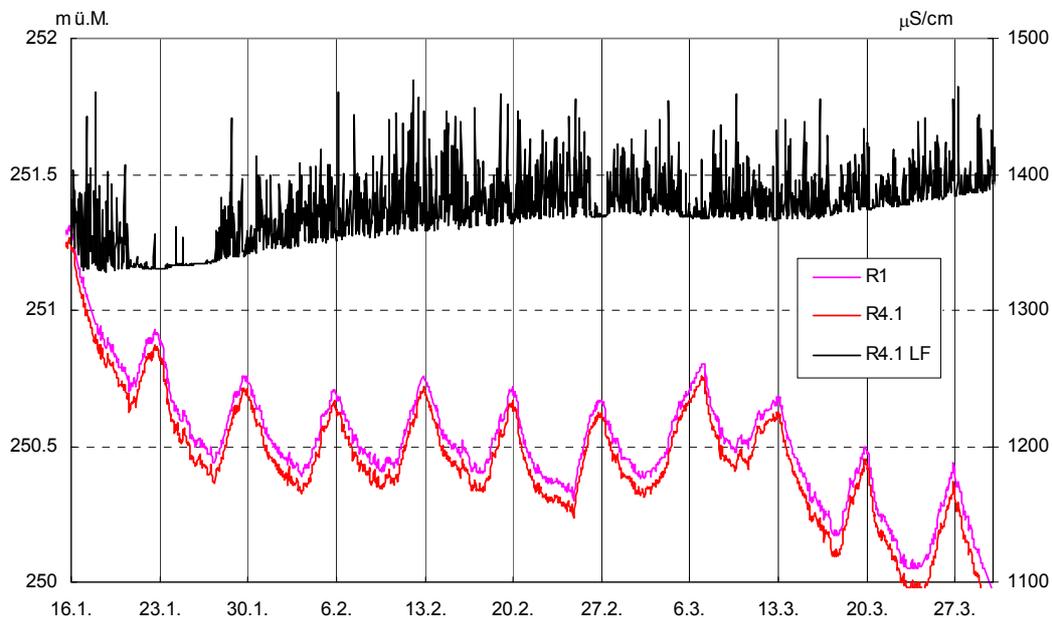
Abbildung 2:
Ganglinien
Unteres
Stockwerk
(16.1. –
30.3.06)

Erwähnenswert ist, dass die elektrische Leitfähigkeit (bei R4.1) im Vergleich zu den anderen Messstellen ein sehr unruhiges Bild zeigt (vgl. Abb. **Abbildung 2**). Innerhalb von sehr kurzer Zeit, d.h. teilweise von Messwert zu Messwert (Zeitintervall von 2 bis 4 Stunden), treten Schwankungen von 10 bis über 50 $\mu\text{S}/\text{cm}$ auf. Dies deutet auf eine Mischung von zwei unterschiedlich stark mineralisierten Wässern hin, welche vermutlich durch die oben beschriebenen Pumpaktivitäten verursacht wird. Auffallend dabei ist, dass dieser Schwan-

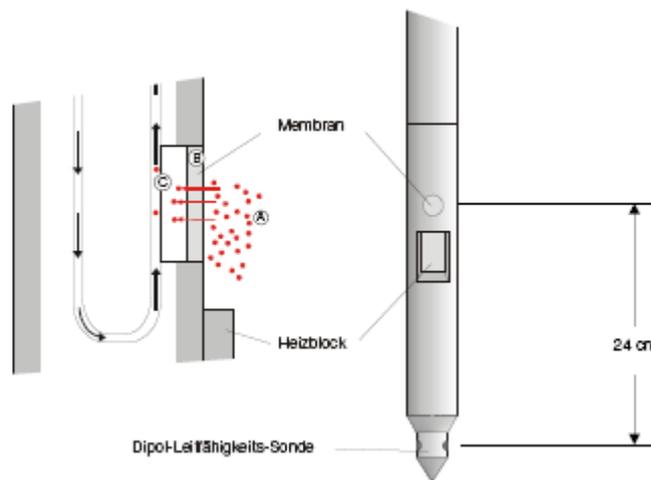
Abbildung 3:
Schematische Darstellung der MIP-Sondierung (aus [14])

Diese drei Detektoren haben unterschiedliche Nachweisempfindlichkeiten für organische (leichtflüchtige) Schadstoffe. Im PID werden die meisten aromatischen Verbindungen (Benzol, Toluol, Xylol, etc.) und zahlreiche andere Verbindungen (H_2S , Hexan, Ethanol, CKW) detektiert. Der FID detektiert Moleküle mit einer C-H Bindung (generell: leicht flüchtige Kohlenwasserstoffe), jedoch nicht oder nur eingeschränkt Verbindungen wie H_2S , CCl_4 oder NH_3 . Der DELCD detektiert nur halogenierte Verbindungen und erlaubt dadurch eine zuverlässige Interpretation, ob es sich bei Kohlenwasserstoff-Signalen, die durch den FID oder PID identifiziert wurden, um halogenierte Verbindungen wie z.B. CKW handelt oder nicht.

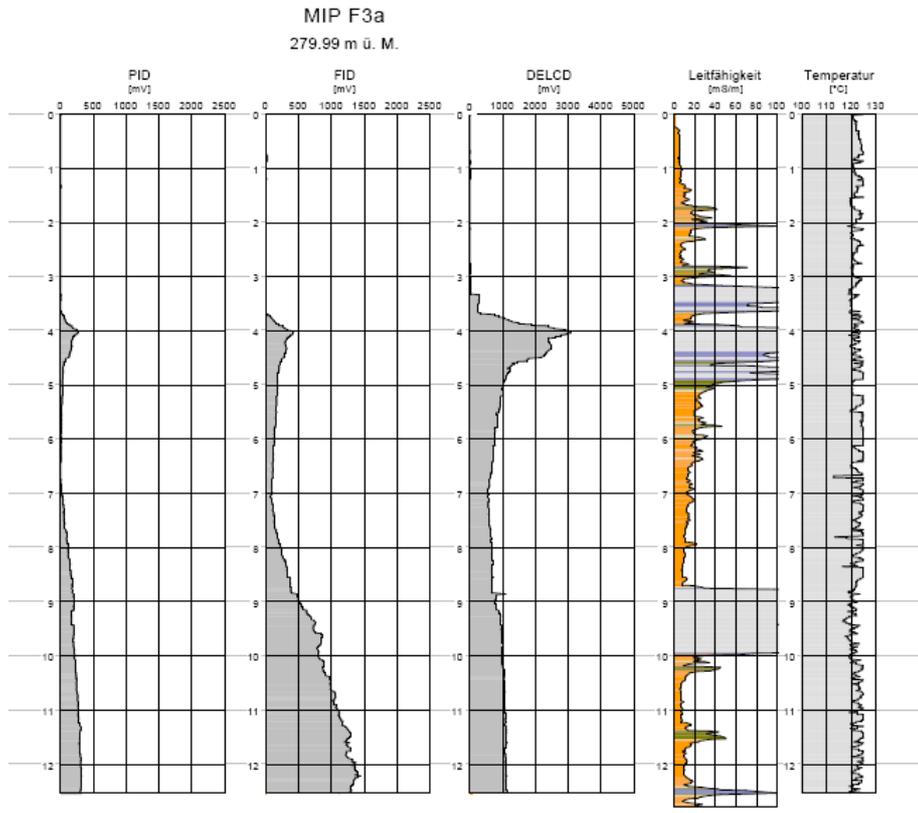
Abbildung 4:
Beispiel einer MIP-
Sondierung
(aus [14])

Zusätzlich erfolgt eine Messung der elektrischen Leitfähigkeit über eine Dipol/Dipol-Anordnung, welche Rückschlüsse über die Beschaffenheit des Untergrundes erlaubt (Unterscheidung von Schlämmen, Lehm, Sand oder Kies).

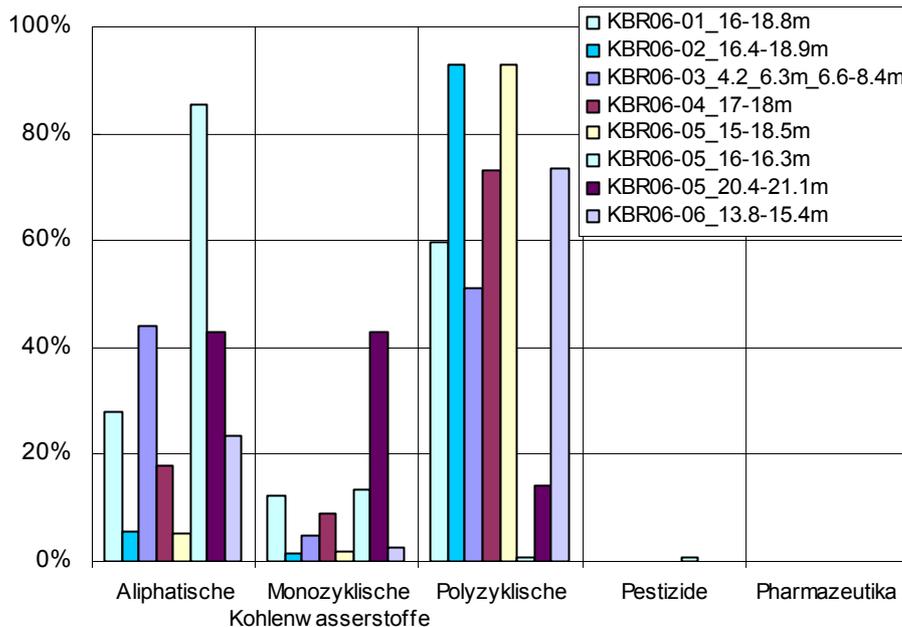
Abbildung 5:
Screening-Resultate
Feststoffproben
(nur Kernbohrungen)

Dargestellt ist die prozentuale Schadstoffverteilung pro Probe (100% = Summe der Konzentrationen aller detektierten Einzelsubstanzen)

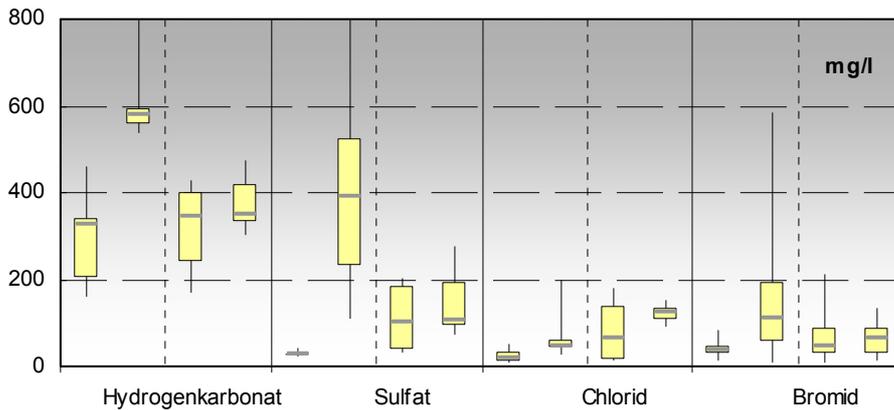
Abbildung 6:
 box-plot-Diagramm
 Hauptbestandteile
 Anionen
 [links: "Zu-, Abstrom
 Lockergestein, rechts:
 Zu-, Abstrom HMK
 vgl. auch Fussnote 12
 auf S. 49]

Die elektrische Leitfähigkeit des Grundwassers als Mass für die Gesamtmineralisation ist im oberen Stockwerk deutlichen Unterschieden unterworfen, während sich im unteren Stockwerk keine allzu grossen Unterschiede feststellen lassen. Das Bild der elektrischen Leitfähigkeit deckt sich auch gut mit der Salzbelastung, indem sowohl deutliche Unterschiede bei den Anionen (Hydrogenkarbonat-, Sulfat- und Chloridgehalt, Abbildung 6) als auch bei den Kationen (Calcium, Magnesium, Natrium, Kalium, Abbildung 7) erkennbar sind.

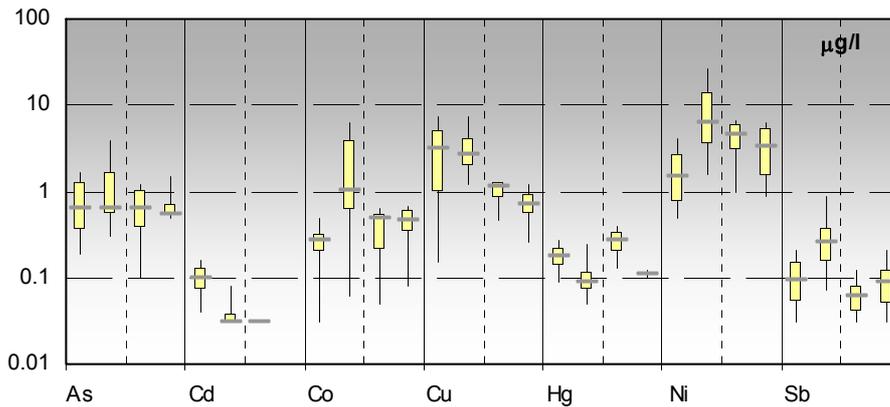
Abbildung 10:

Die höchsten Schwermetallgehalte sind beim Zink und Eisen zu verzeichnen, welche vor allem bei älteren Messstellen (E.6, C.245) vorliegen. Diese Gehalte lassen sich plausibel durch eine Kontamination aus verzinkten Stahl-Piezometerrohren erklären.

box-plot-Diagramm
 Schwermetalle

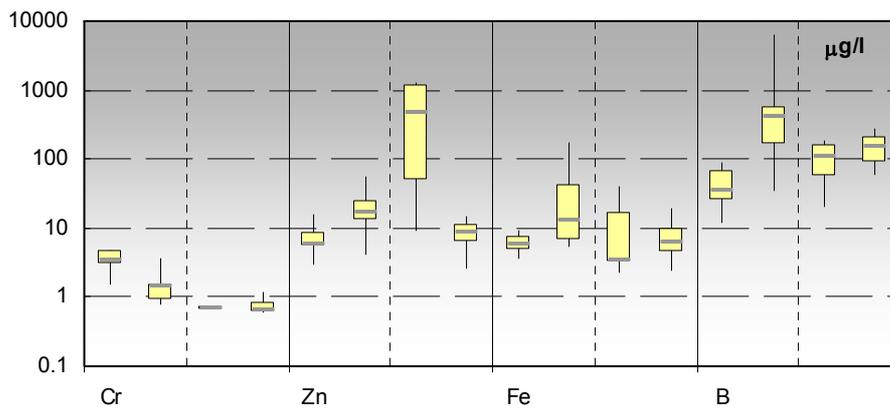
Abbildung 11:

box-plot-Diagramm
 Schwermetalle und Bor

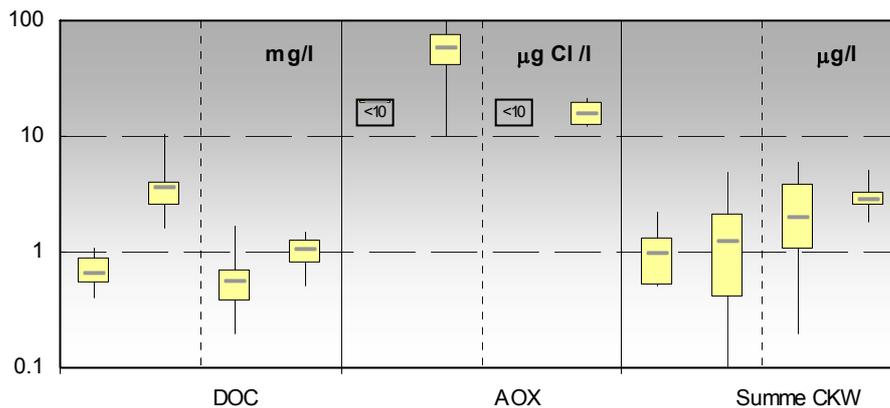
Abbildung 12:
 box-plot-Diagramm
 DOC, AOX und Σ CKW
 [links: "Zu-, Abstrom
 Lockergestein, rechts:
 Zu-, Abstrom HMK
 vgl. auch Fussnote 12
 auf S. 49]

Beim DOC-Gehalt lassen sich sowohl im oberen als auch unteren Stockwerk signifikante Unterschiede zwischen Zu- und Abstrombereich feststellen (vgl. Abbildung 12). In beiden Stockwerken liegen die Gehalte im Zustrombereich überall noch deutlich unter 1 mg/l und entsprechen einem unbeeinflussten Hintergrundwert. Im unteren Stockwerk sind die Unterschiede zum Abstrombereich marginal und einzig bei der unmittelbar im Abstrombereich liegenden Messstelle R4.1 mit maximalen Gehalten von rund 1.5 mg/l schwach erkennbar. Demgegenüber ist der DOC-Gehalt in allen Abstrom-Messstellen im oberen Stockwerk mit Gehalten zwischen rund 2 – 4 mg/l deutlich höher und durch eine klare Deponiebeeinflussung verursacht. Die höchsten Gehalte wurden bei der Messstelle R2 mit Werten bis über 10 mg/l ermittelt, was u.U. zusätzlich auch auf „abgestandenes“ Wasser zurückzuführen sein könnte (Schöpfprobe).

Noch deutlicher zeigt sich die organische Deponiebeeinflussung beim AOX-Gehalt (vgl. Abbildung 12). Während im Zustrombereich sowohl im unteren als auch oberen Stockwerk der AOX-Gehalt bei allen Messungen i.d.R. stets unter der Bestimmungsgrenze von 10 µg Cl/l lag, ist er im Abstrombereich beider Stockwerke deutlich erhöht. Im unteren Stockwerk liegen die Gehaltswerte allerdings nicht immer sondern nur vereinzelt mehr oder weniger deutlich über der Bestimmungsgrenze (maximale Werte bis rund 20 µg Cl/l). Zusätzlich ist dort eine Abnahme in Fließrichtung des Grundwassers (d.h. von der Messstelle R4.1 zu 21.J.3) erkennbar. Im oberen Stockwerk sind praktisch alle AOX-Gehalte im Abstrombereich erhöht und ausserdem nicht konstant, sondern schwanken z.T. beträchtlich. Vergleicht man die Mittelwerte der AOX-Gehalte dann lässt sich ein klarer Belastungsbereich mit Werten deutlich über 10 µg Cl/l erkennen, welcher sich ungefähr mit dem Deponieperimeter deckt und auch den Abstrombereich mit einbezieht (vgl. Isolinien-

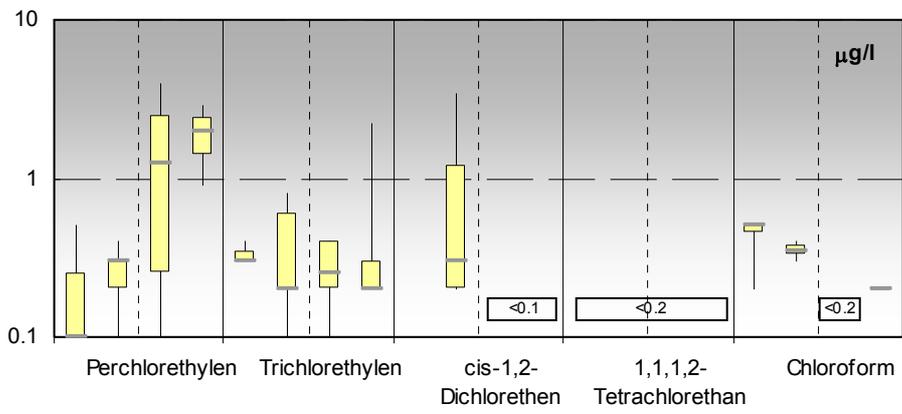
Abbildung 13:
 box-plot-Diagramm
 CKW-Belastung
 [links: "Zu-, Abstrom
 Lockergestein, rechts:
 Zu-, Abstrom HMK
 vgl. auch Fussnote 12
 auf S. 49]

Praktisch in allen Messstellen können geringe Konzentrationen an chlorierten Kohlenwasserstoffen nachgewiesen werden. Es handelt sich dabei vor allem um Per- und Trichlorethen, während die meisten restlichen analysierten CKW-Substanzen entweder nicht oder höchstens in Spuren wenig über der Bestimmungsgrenze nachweisbar sind (z.B. Chloroform oder cis-1,2-Dichlorethen). Abgesehen von wenigen Ausnahmen liegen aber sämtliche Gehalte der analysierten Einzelsubstanzen mehr oder weniger deutlich unter 1 µg/l (vgl. Abb. 12). Darüber hinaus lassen sich auch keine signifikanten Unterschiede zwischen Zu- und Abstrombereich feststellen, und dies sowohl im unteren als auch oberen Stockwerk.

Bei den erwähnten Ausnahmen handelt es sich einerseits um das Perchlorethen, welches im unteren Stockwerk in leicht höheren Konzentrationen von rund 3 – 5 µg/l vorkommt. Andererseits können im oberen Stockwerk nur im Abstrombereich cis-1,2-Dichlorethen, 1,1,1-Trichlorethan und Bromoform nachgewiesen werden, wobei die höchsten Konzentrationen noch innerhalb des Deponieperimeters bei der Messstelle 21.R.008 vorkommen. Da es sich dabei um CKW-Abbauprodukte handelt, ist ein gewisser Schadstoffaustrag mit CKW aus der Deponie zu vermuten. Dieser ist allerdings angesichts der bereits vorliegenden Hintergrundbelastung im unteren (HMK-)grundwasserleiter praktisch nicht mehr nachzuweisen und demzufolge auch nicht von ausschlaggebender Bedeutung. Desweiteren lässt sich im oberen Stockwerk re-

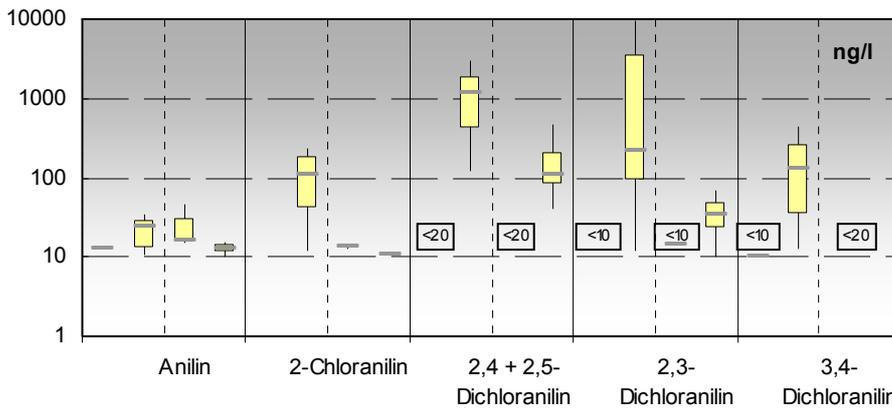
Abbildung 15:
 box-plot-Diagramm
 Aniline
 [links: "Zu-, Abstrom
 Lockergestein, rechts:
 Zu-, Abstrom HMK
 vgl. auch Fussnote 12
 auf S. 49]

Im Gegensatz zu allen anderen flüchtigen Kohlenwasserstoffen (wie oben beschrieben) kann bei den Anilinen eine klare Beeinflussung des Grundwassers durch Deponiesickerwasser nachgewiesen werden (vgl. Abbildung 15). Bei den meisten Messstellen sind zwar nur geringe Konzentrationen der Substanz Anilin wenig über der Bestimmungsgrenze von 10 ng/l feststellbar (gilt sowohl für unteres wie oberes Stockwerk), dafür sind aber die Chloraniline (vor allem 2-Chloranilin und Dichloraniline) jeweils im Abstrombereich recht deutlich erhöht. Die höchsten Konzentrationen werden im oberen Stockwerk bei der Messstelle 21.R.008 in der Deponiemitte erreicht, wobei aber auch im

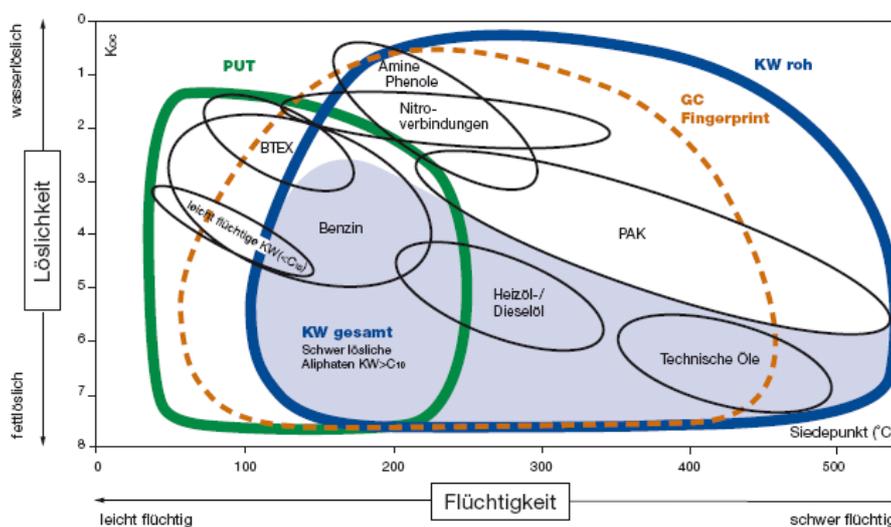
Abbildung 16: Screening-Methode (nach Prof. W. Giger, EAWAG, aus Dienstleistungsverzeichnis Bachema) PUT = Purge & Trap

Die nachfolgende Abbildung 16 soll veranschaulichen, welche Stoffgruppen ungefähr mit der Screening-Methode grundsätzlich erfasst werden können. Zusammengefasst handelt es sich um leichtflüchtige und weitgehend eher unpolare Kohlenwasserstoffe.

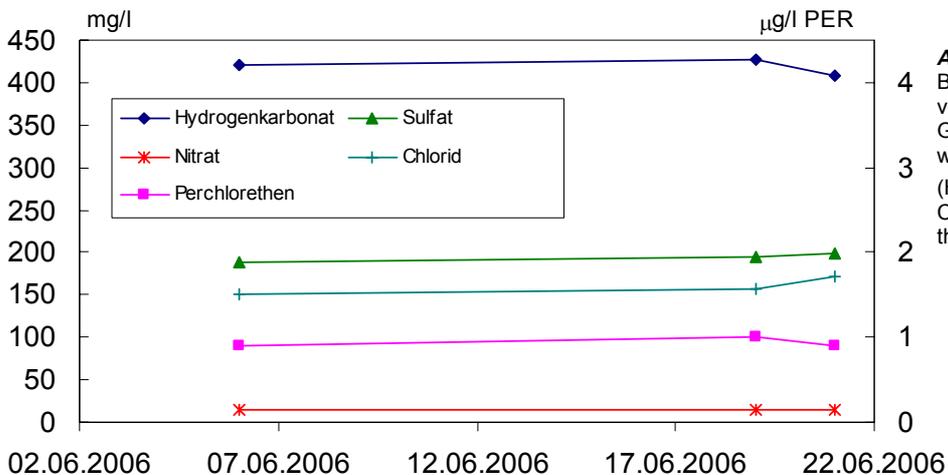
Abbildung 17: Belastungspumpversuch R4.1, Ganglinien ausgewählter Parameter (HCO₃, SO₄, NO₃, Cl und Perchlorethen)

Auch alle übrigen untersuchten Parameter zeigen keinen Trend zur Veränderung. Insbesondere bleiben alle organischen und anorganischen Schadstoffe (CKW, PAK, Schwermetalle), soweit sie analysiert wurden, während des Versuches praktisch unverändert (z.B. DOC-Gehalt, i.d.R. < 1 mg/l) oder blieben stets unterhalb der Bestimmungsgrenze.

Auch die Screening-Resultate der entnommenen Einzelproben (T1 bis T3, vgl. Tabelle 5) bestätigen grundsätzlich, dass während des Versuches keine wesentlichen Veränderungen festzustellen sind. Die Summe aller detektierten Substanzen liegt bei allen Proben in der gleichen Grössenordnung von rund 5 - 10 µg/l, wobei allerdings tendenziell eine Abnahme während des Versuches festzustellen ist. In allen Proben wurden einerseits die gleichen Substanzen wie bei den Probenahmen vom März und Juli 2006 festgestellt (CKW, Benzamine, Barbiturate, Triazine, unbekannte Substanzen). Mit Ausnahme des Perchlorethens (rund 1.5 µg/l) lagen allerdings alle Konzentrationen deutlich unter 0.5 µg/l. Andererseits konnten zusätzliche Schadstoffgruppen in ebenfalls sehr geringen Konzentrationen unter 0.3 µg/l detektiert werden, wie

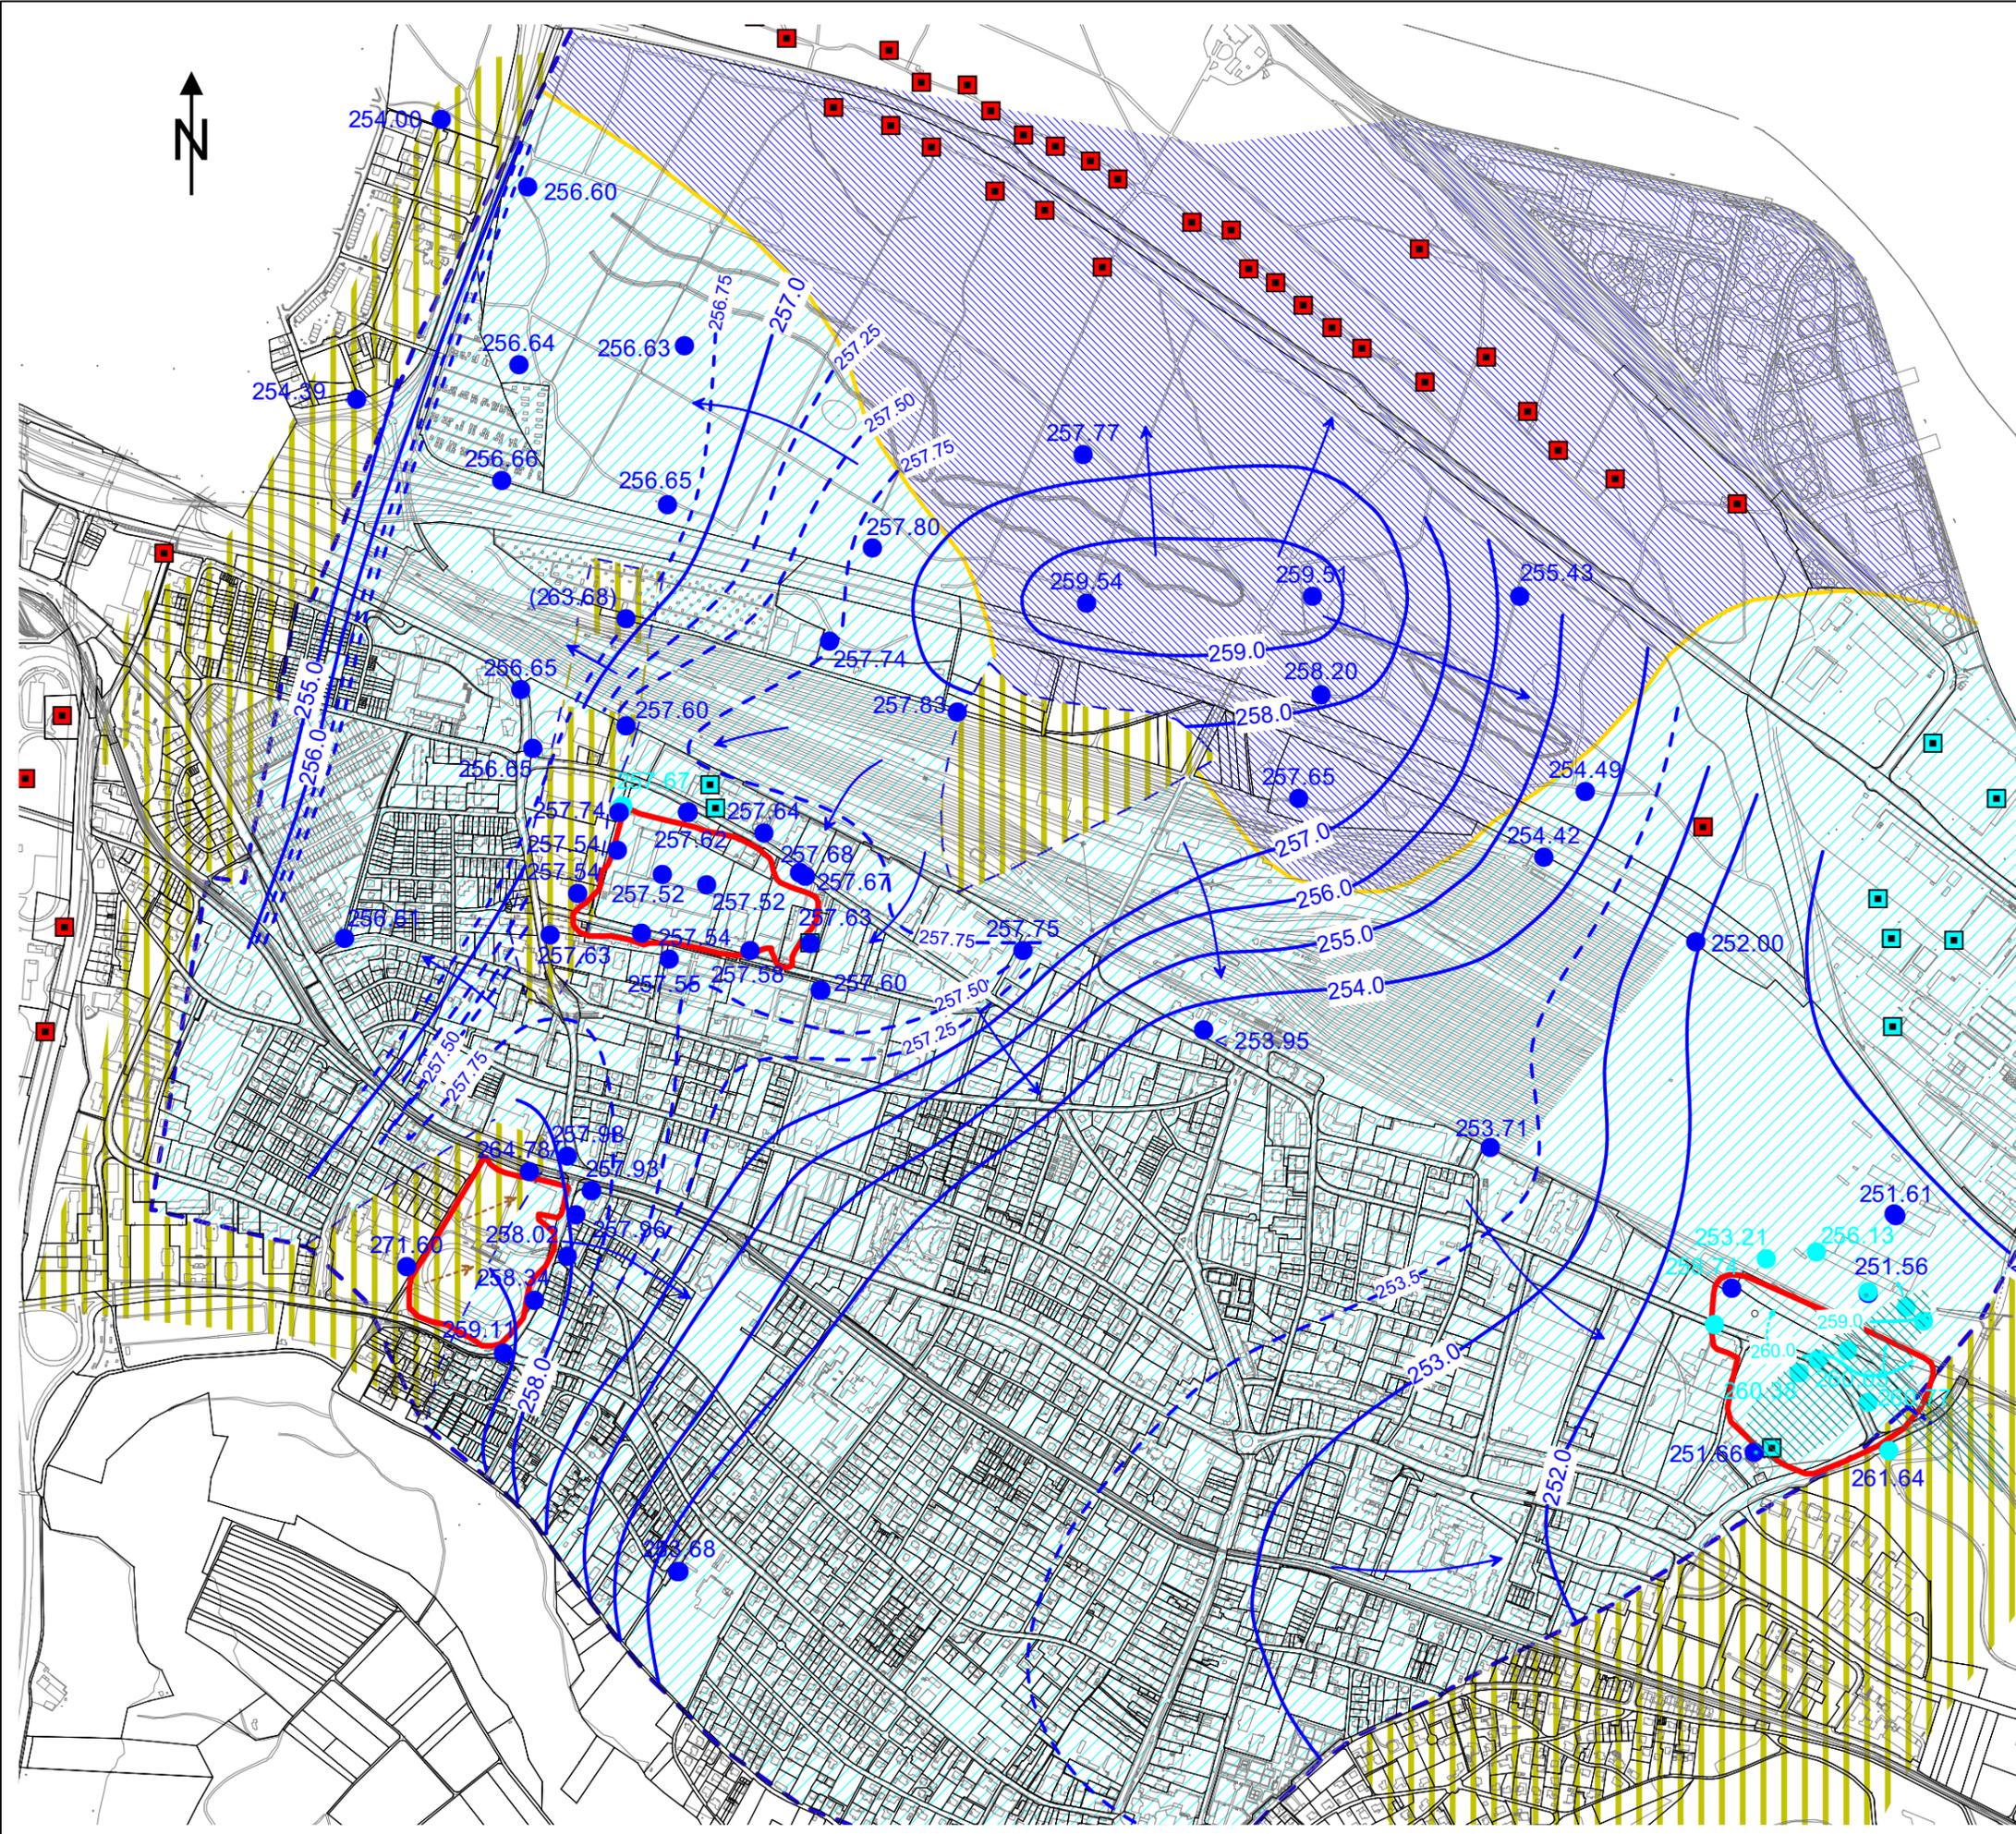
Situation 1:10'000
Lage des Grundwasserspiegels
am 18.12.2006

- Deponieperimeter
- Messstelle tieferes Grundwasserstockwerk mit Grundwasserstand am 18.12.2006
245.94
- Messstelle höheres Grundwasserstockwerk mit Grundwasserstand am 18.12.2006
245.94
- Brauchwasserfassung
- Trinkwasserfassung
- - - Rand des nutzbaren Grundwassergebietes
- Grundwasser im Lockergestein (Schotter)
- Höheres Grundwasserstockwerk (Schotter)
- Grundwasser im Hauptmuschelkalk (HMK)
- Gebiet ohne Hauptmuschelkalk-Grundwasser
- Grundwasserisohypse im Hauptaquifer mit Fließrichtung
257.0
- Grundwasserisohypse höheres Stockwerk mit Fließrichtung
260.0
- - - Gefälle der Felsoberfläche

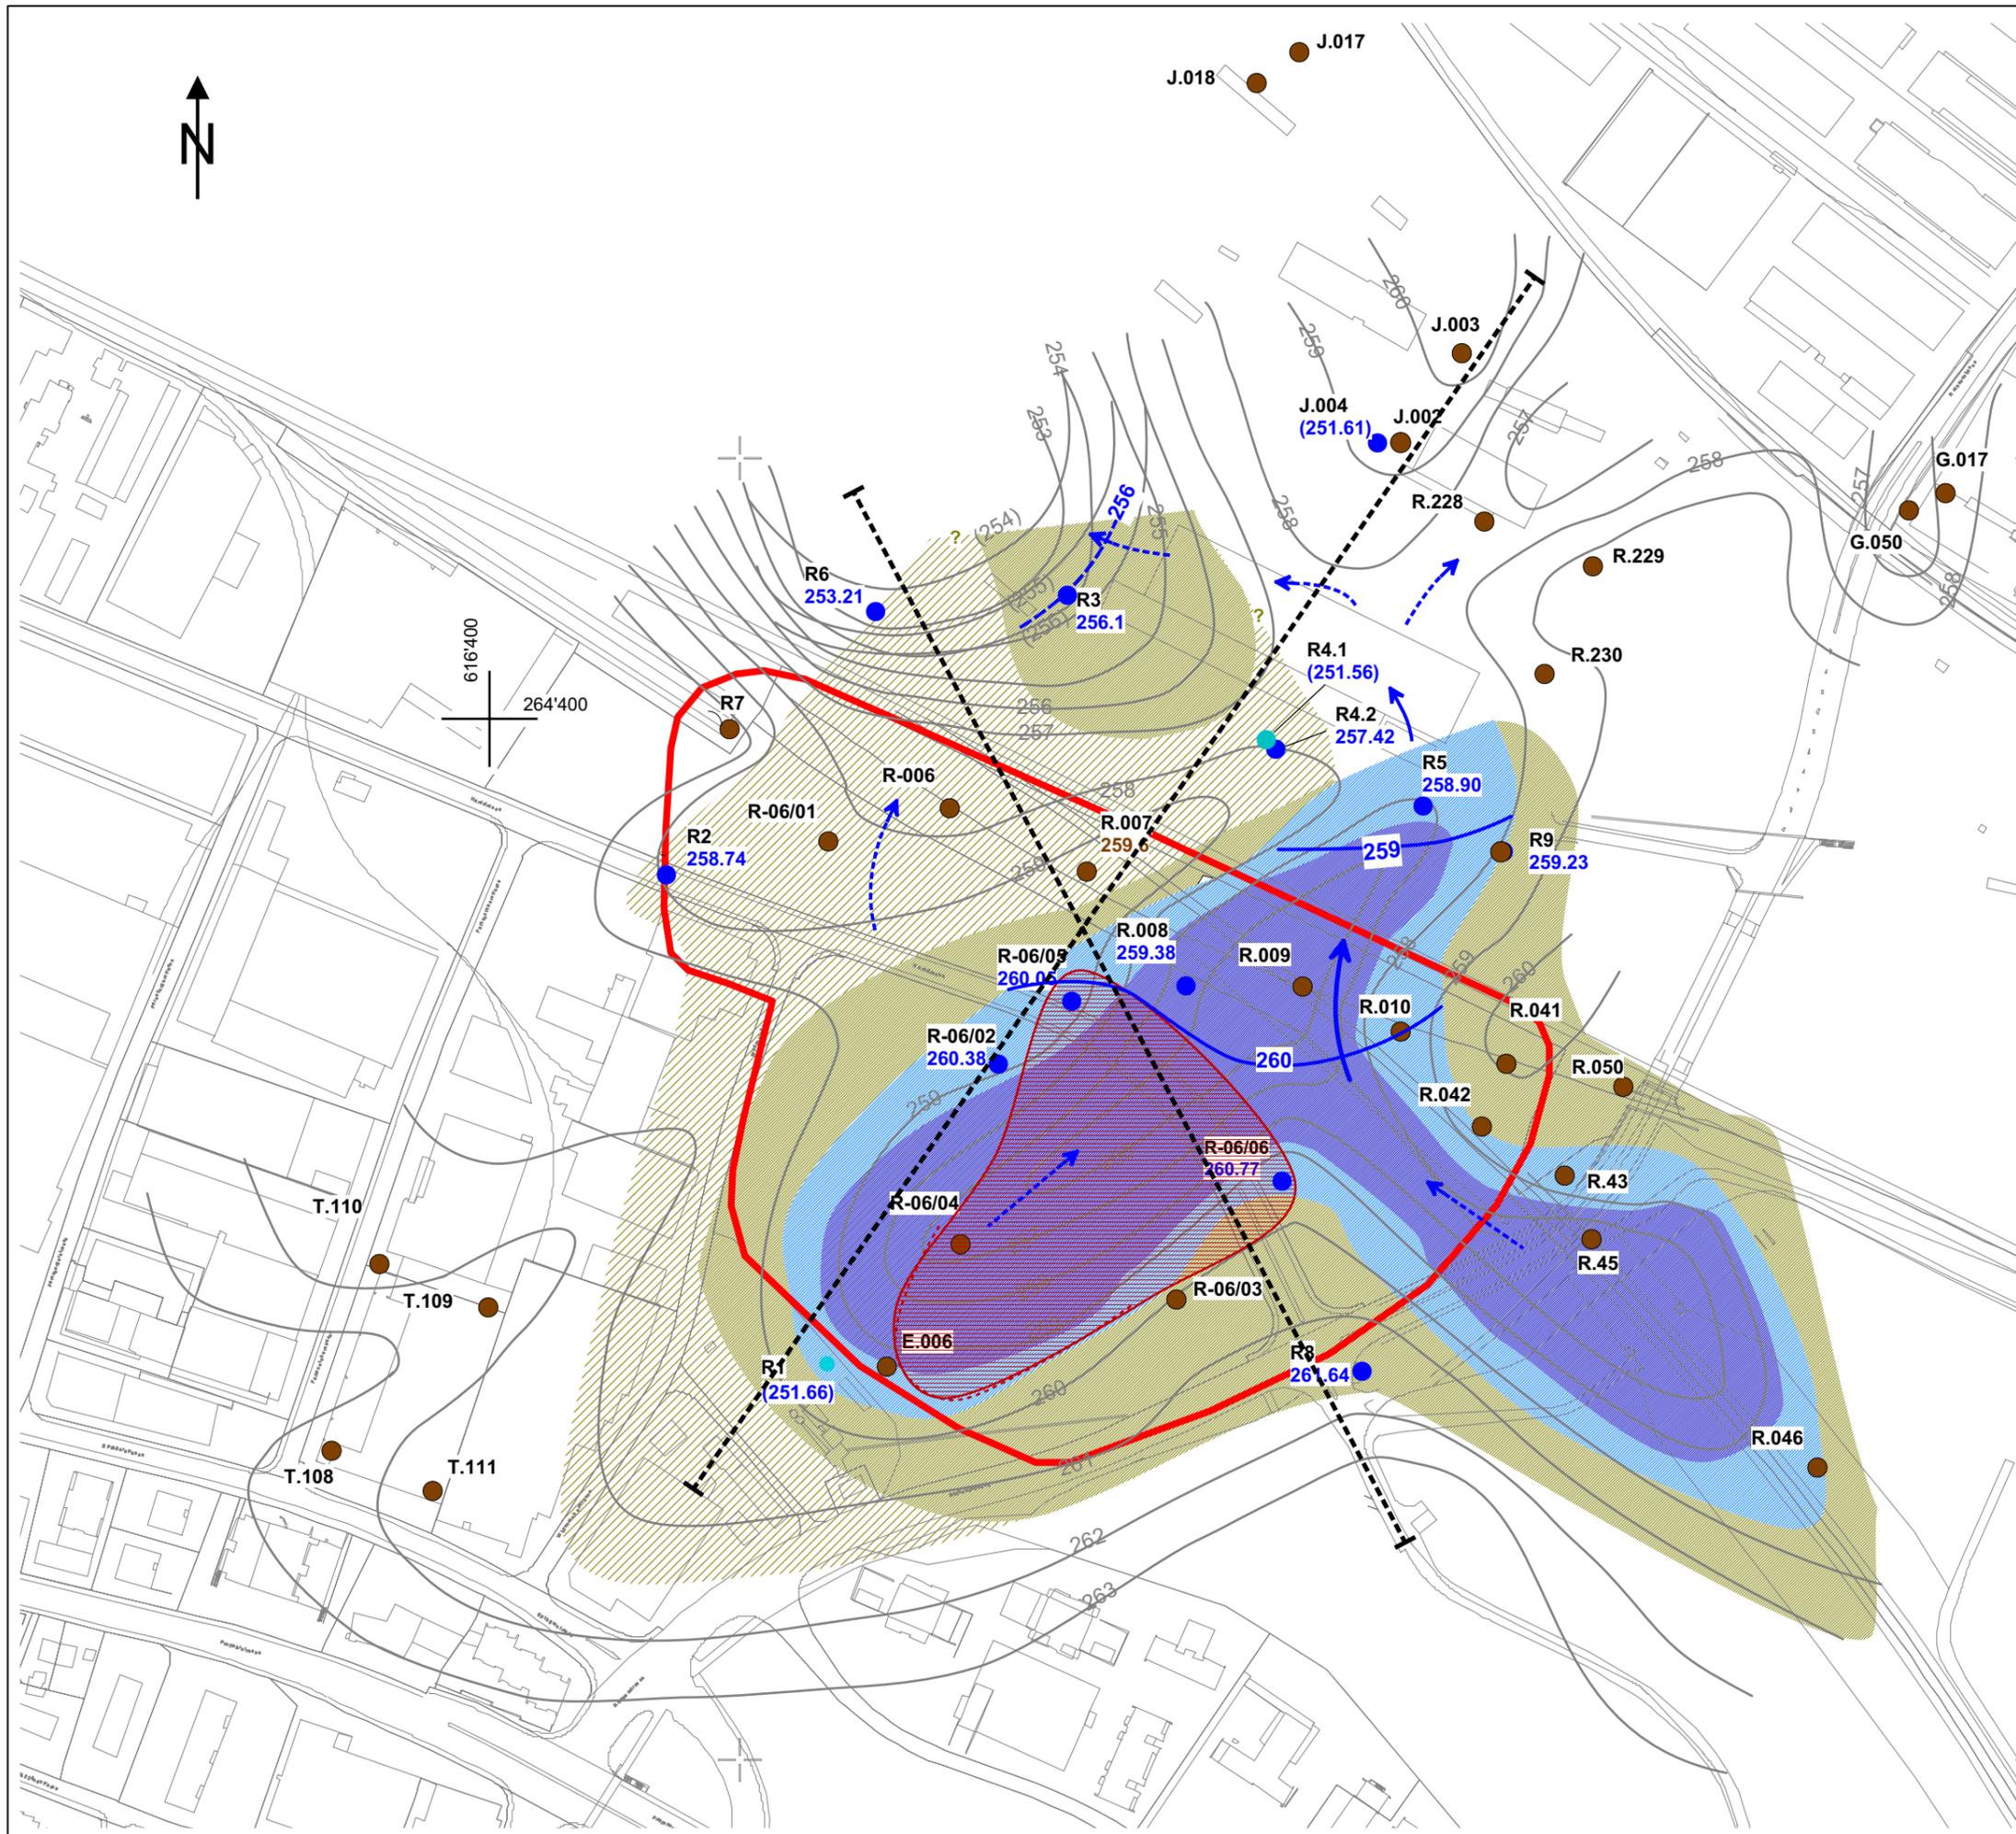
Darstellung
des oberen Grundwasserstockwerkes

- Piezometer mit Logger
Grundwasserstand 18.12.06 [müM]
- Piezometer (Handmessung)
Grundwasserstand 18.12.06 [müM]
- Bohrung ohne Piezometer

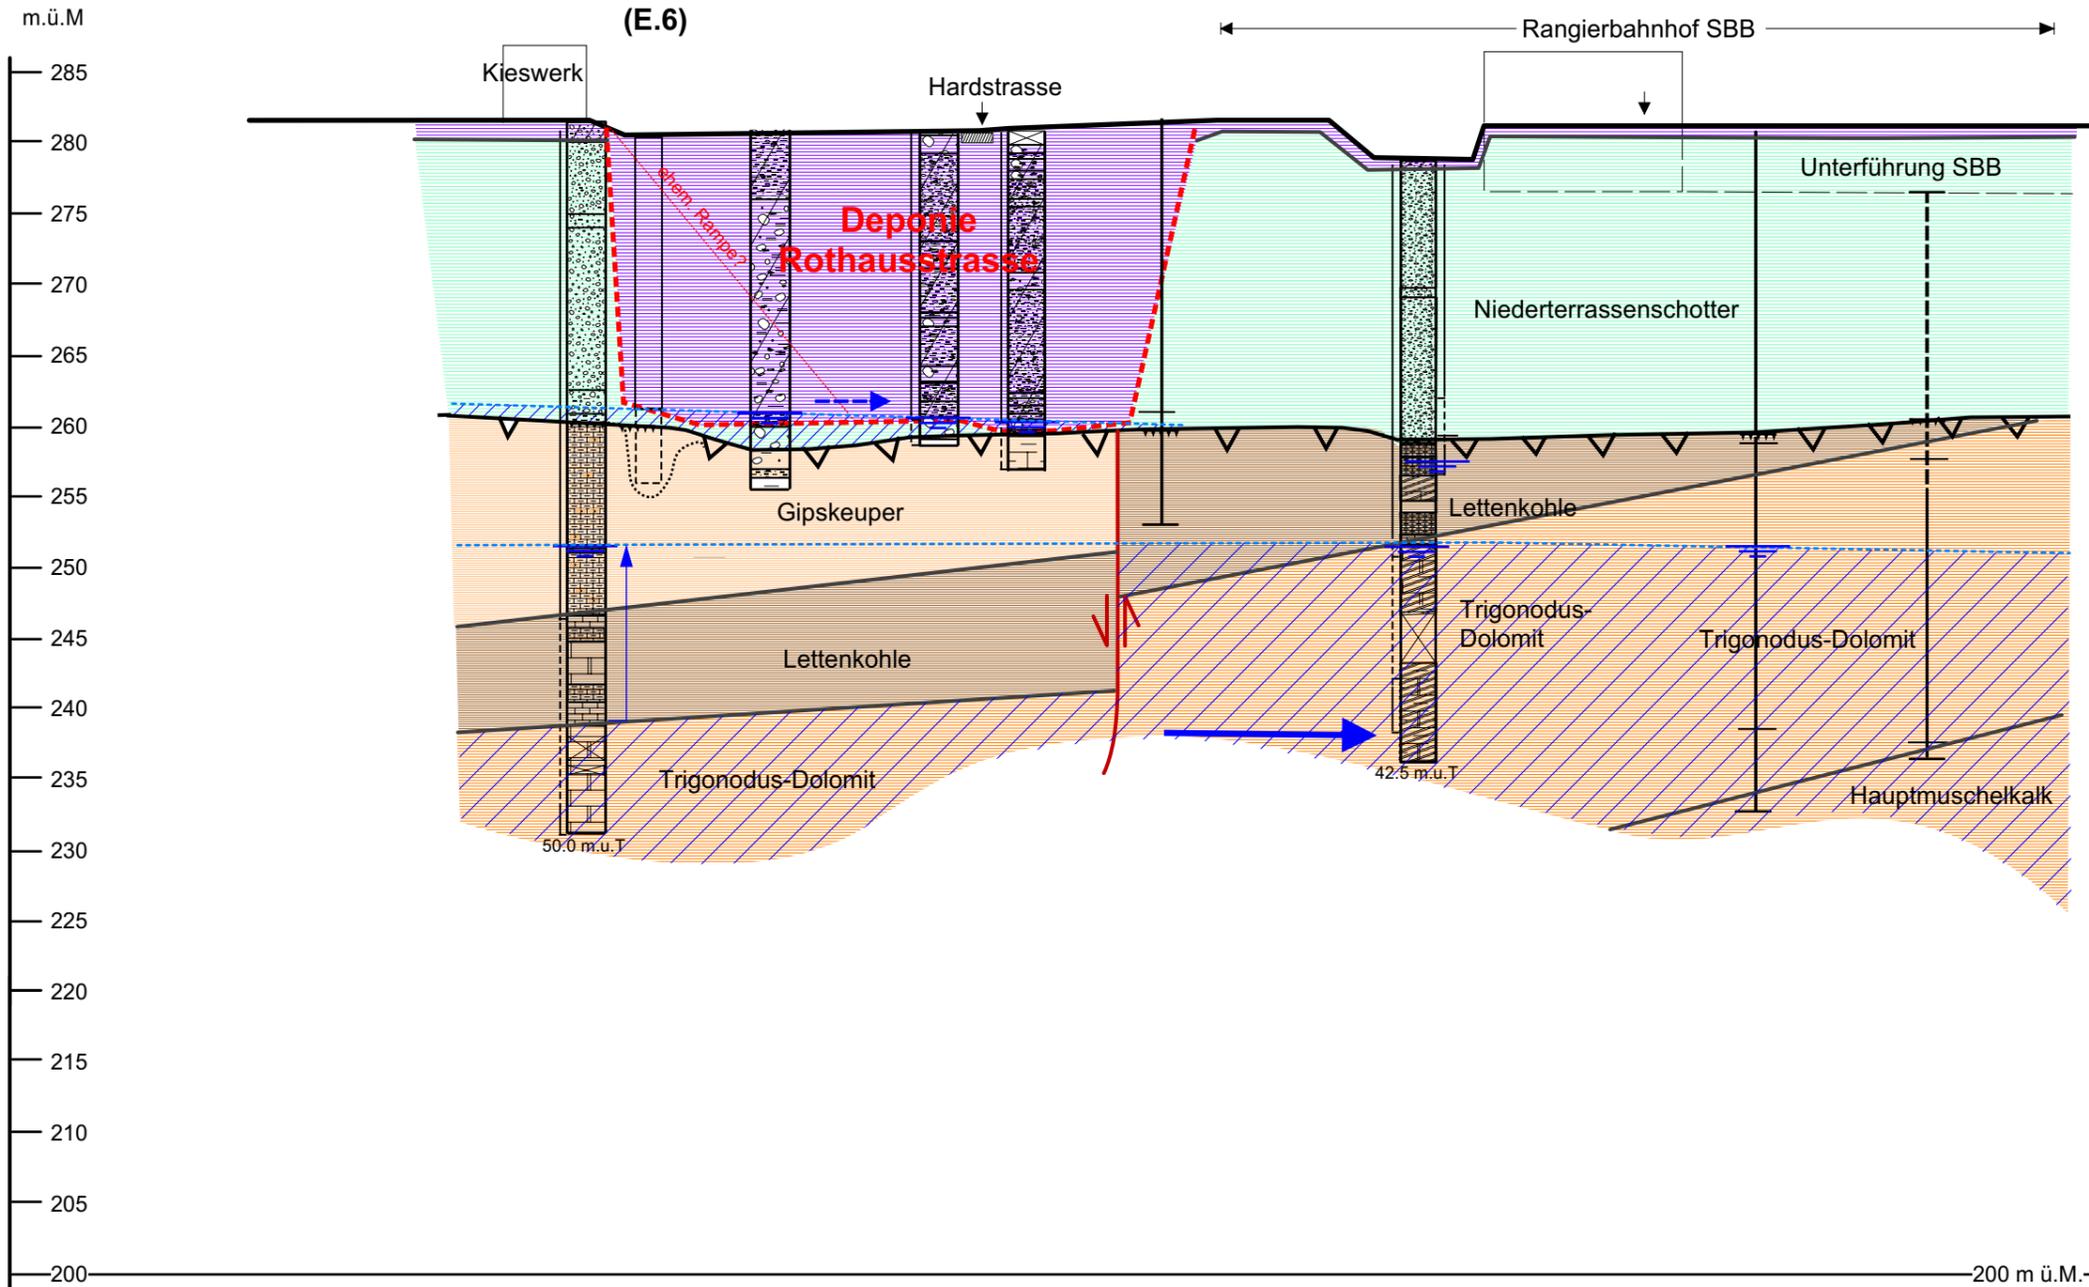
1:2'500 / 1:500
(5-fach überhöht)

- künstliche Auffüllungen, Deponiematerial
- Niederterrassenschotter
- Übergangsschicht / alter Boden

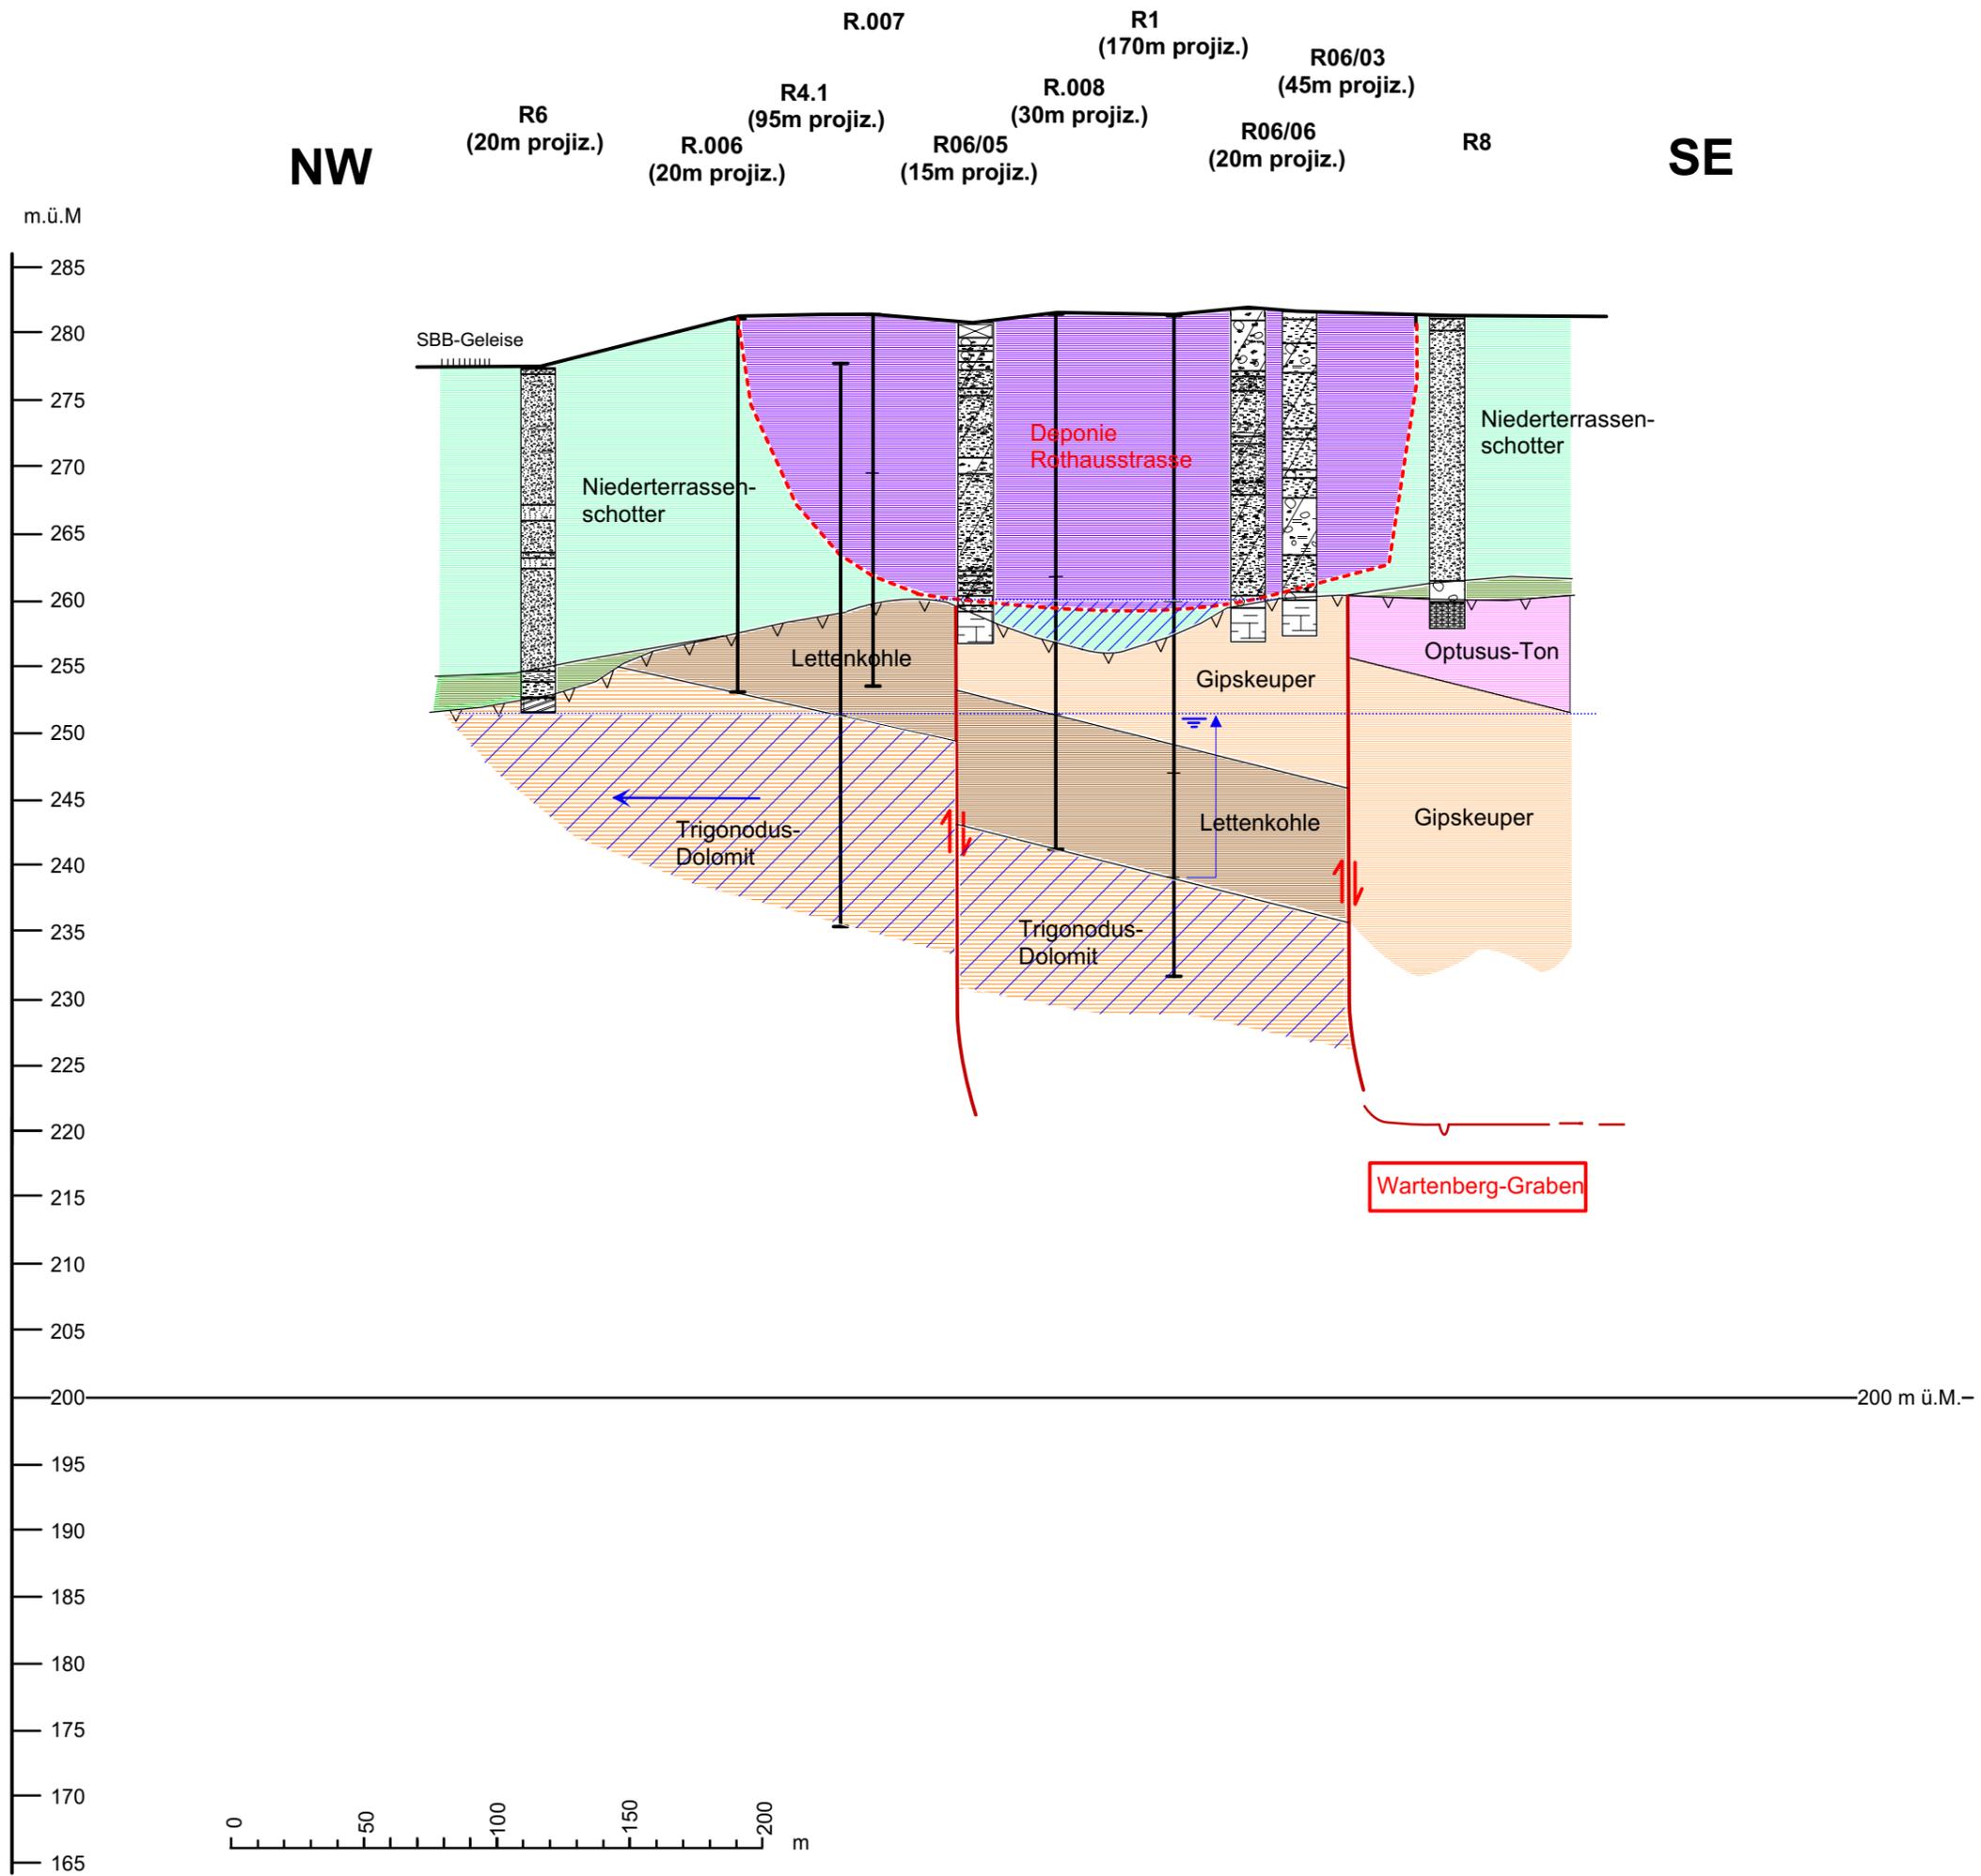
Geologisches Profil SE-NW
1:2'500 / 1:500
(5-fach überhöht)

- künstliche Auffüllungen, Deponiematerial
- Niederterrassenschotter
- Übergangsschicht / alter Boden
