**Deponie Rothausstrasse
MuttENZ / BL**

**Altlastenvoruntersuchung
Technische Untersuchung, 2. Etappe**

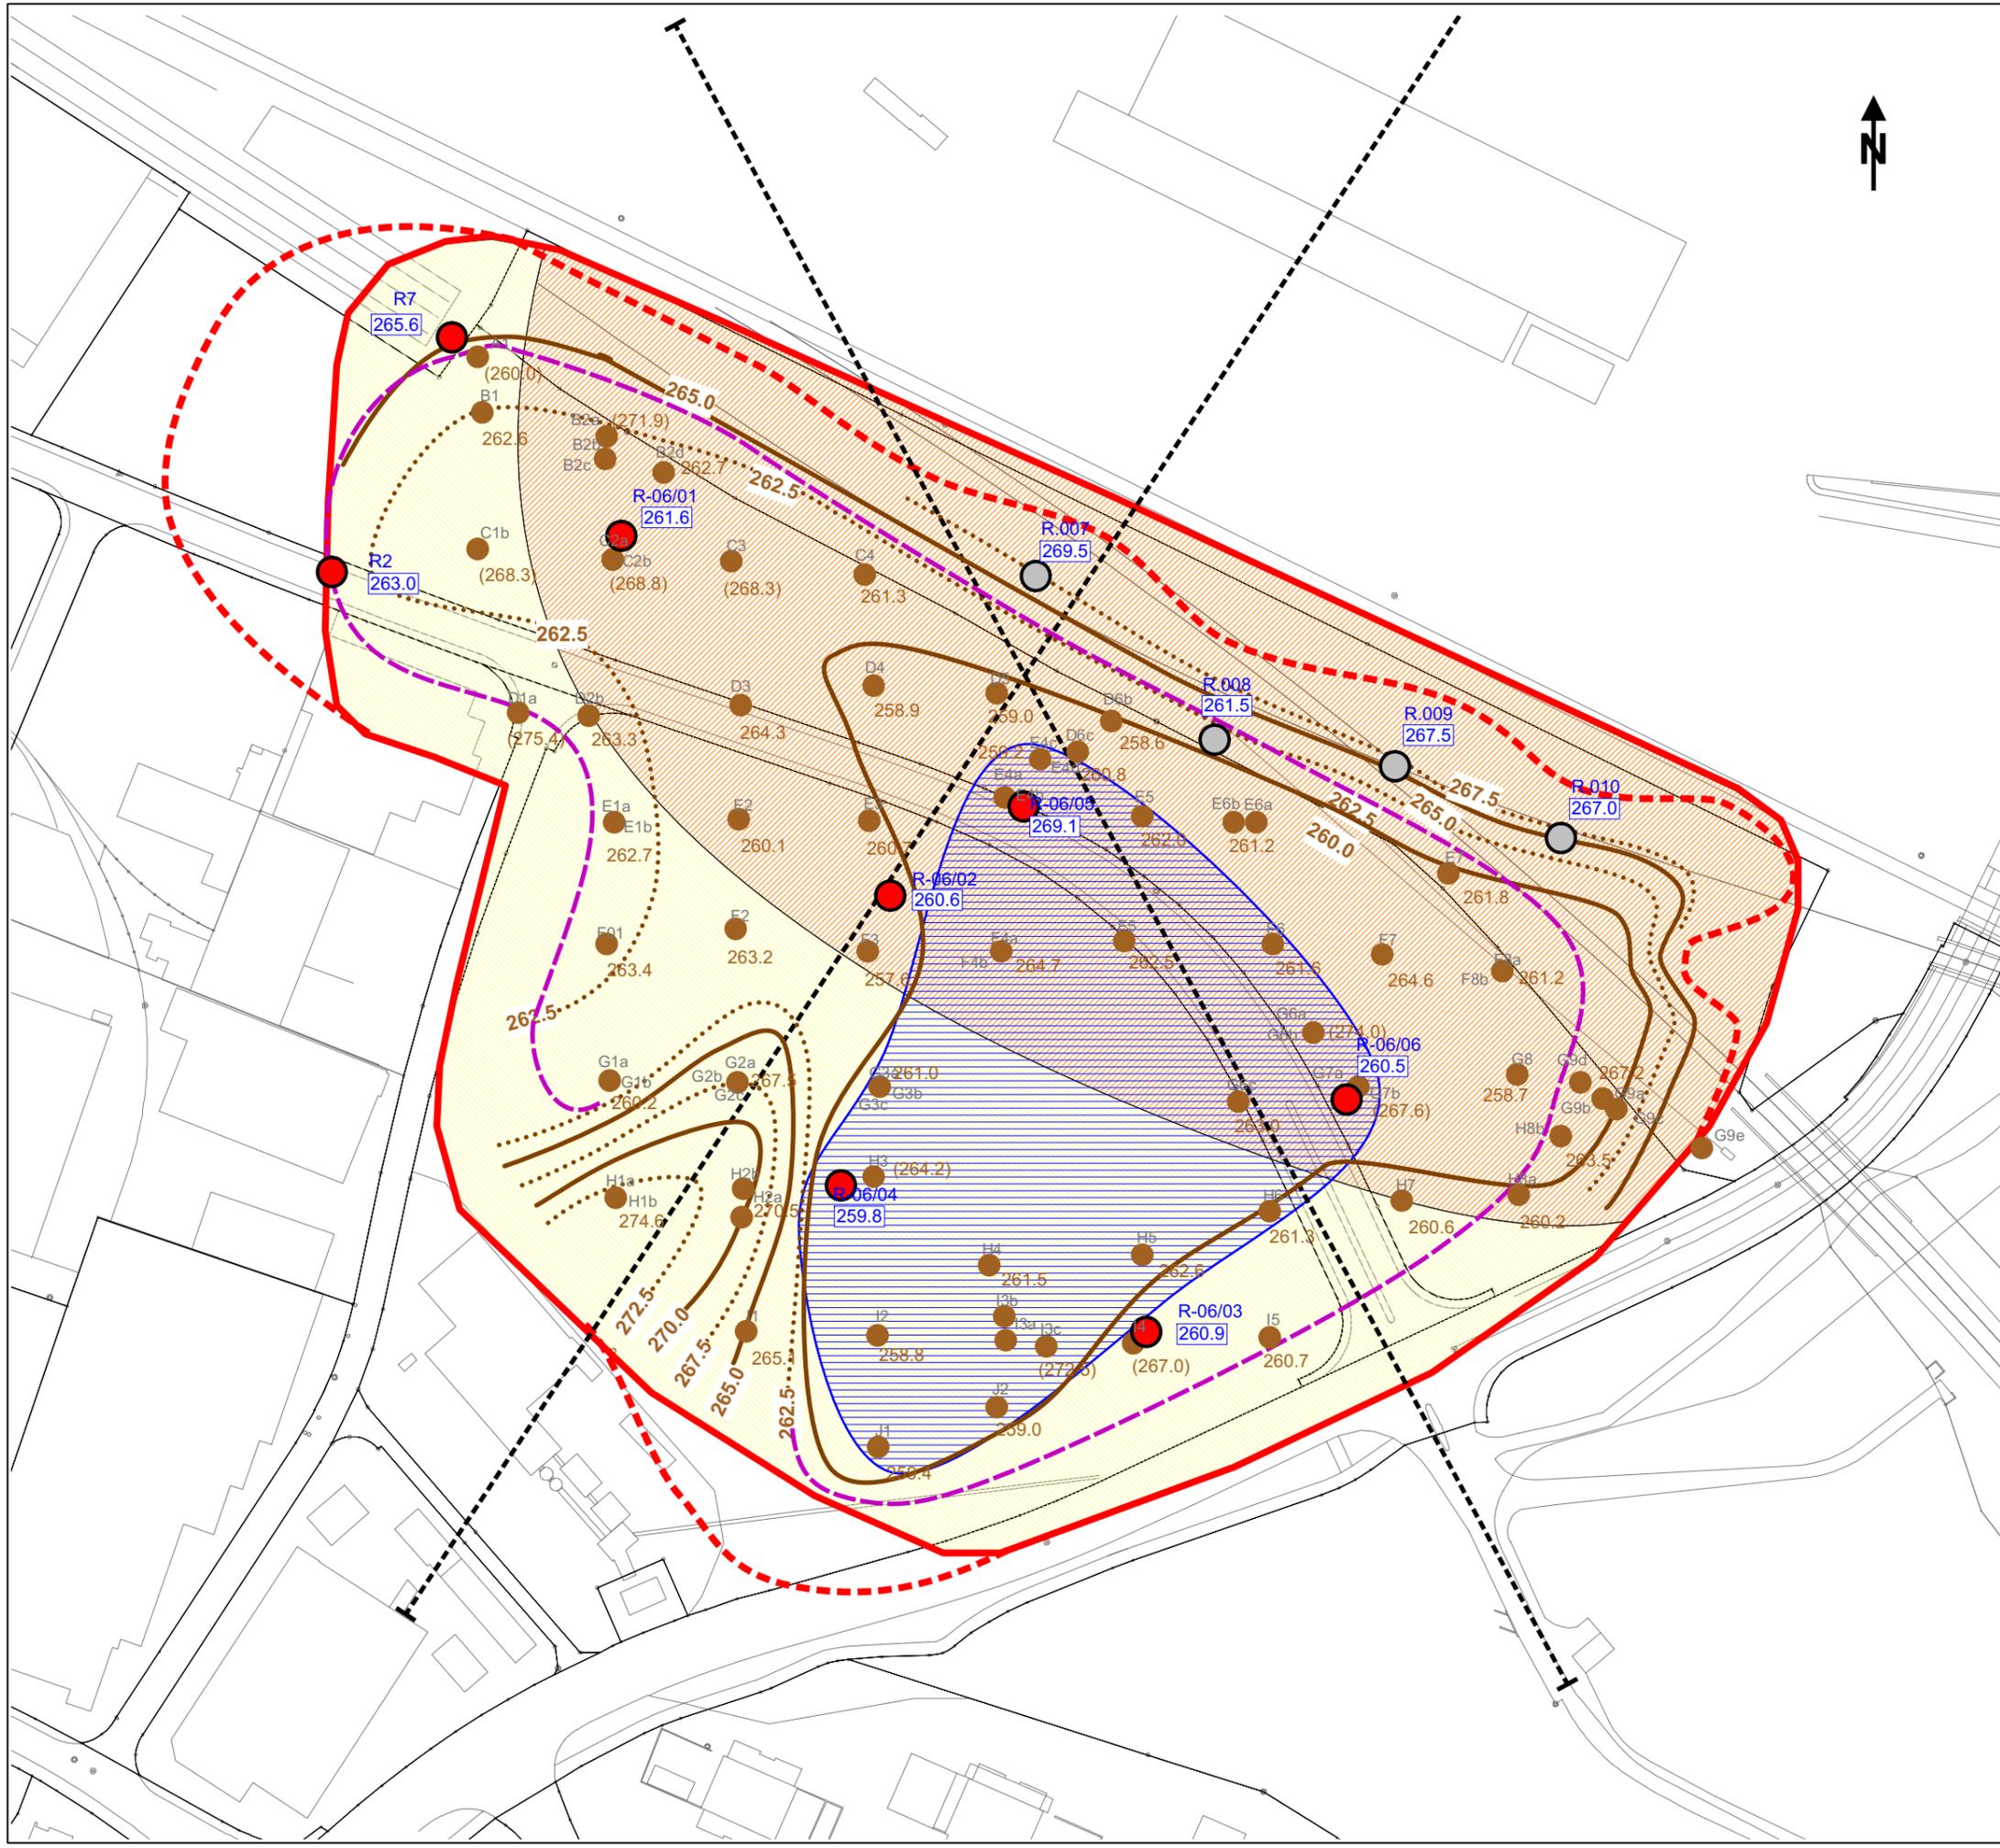
so966_R_A4b_Deponiesohle_V1.dsf V1 A3 17.9.2007 Da

- Deponieperimeter
- (gemäss HU / angetroffen)
- Profilspur (Anhang A3)
- MIP-Sondierungen
- Kernbohrungen 2004 - 2006 (Deponien Muttenz)
- frühere Kernbohrungen
- 262.1
 274.3
 259.5
- Endtiefe der MIP-Sondierung (m ü.M.)
(nicht bewertet im Isolienplan)
- 259.5
- 260
- Isolinien der Deponiesohle (m ü.M.)
- Mutmasslicher Böschungsfuss
-
- Deponiesohle unter Grundwasserspiegel
- Unterteilung Deponiekörper**
- geringer - kleiner Schadstoffgehalt
- mittlerer Schadstoffgehalt

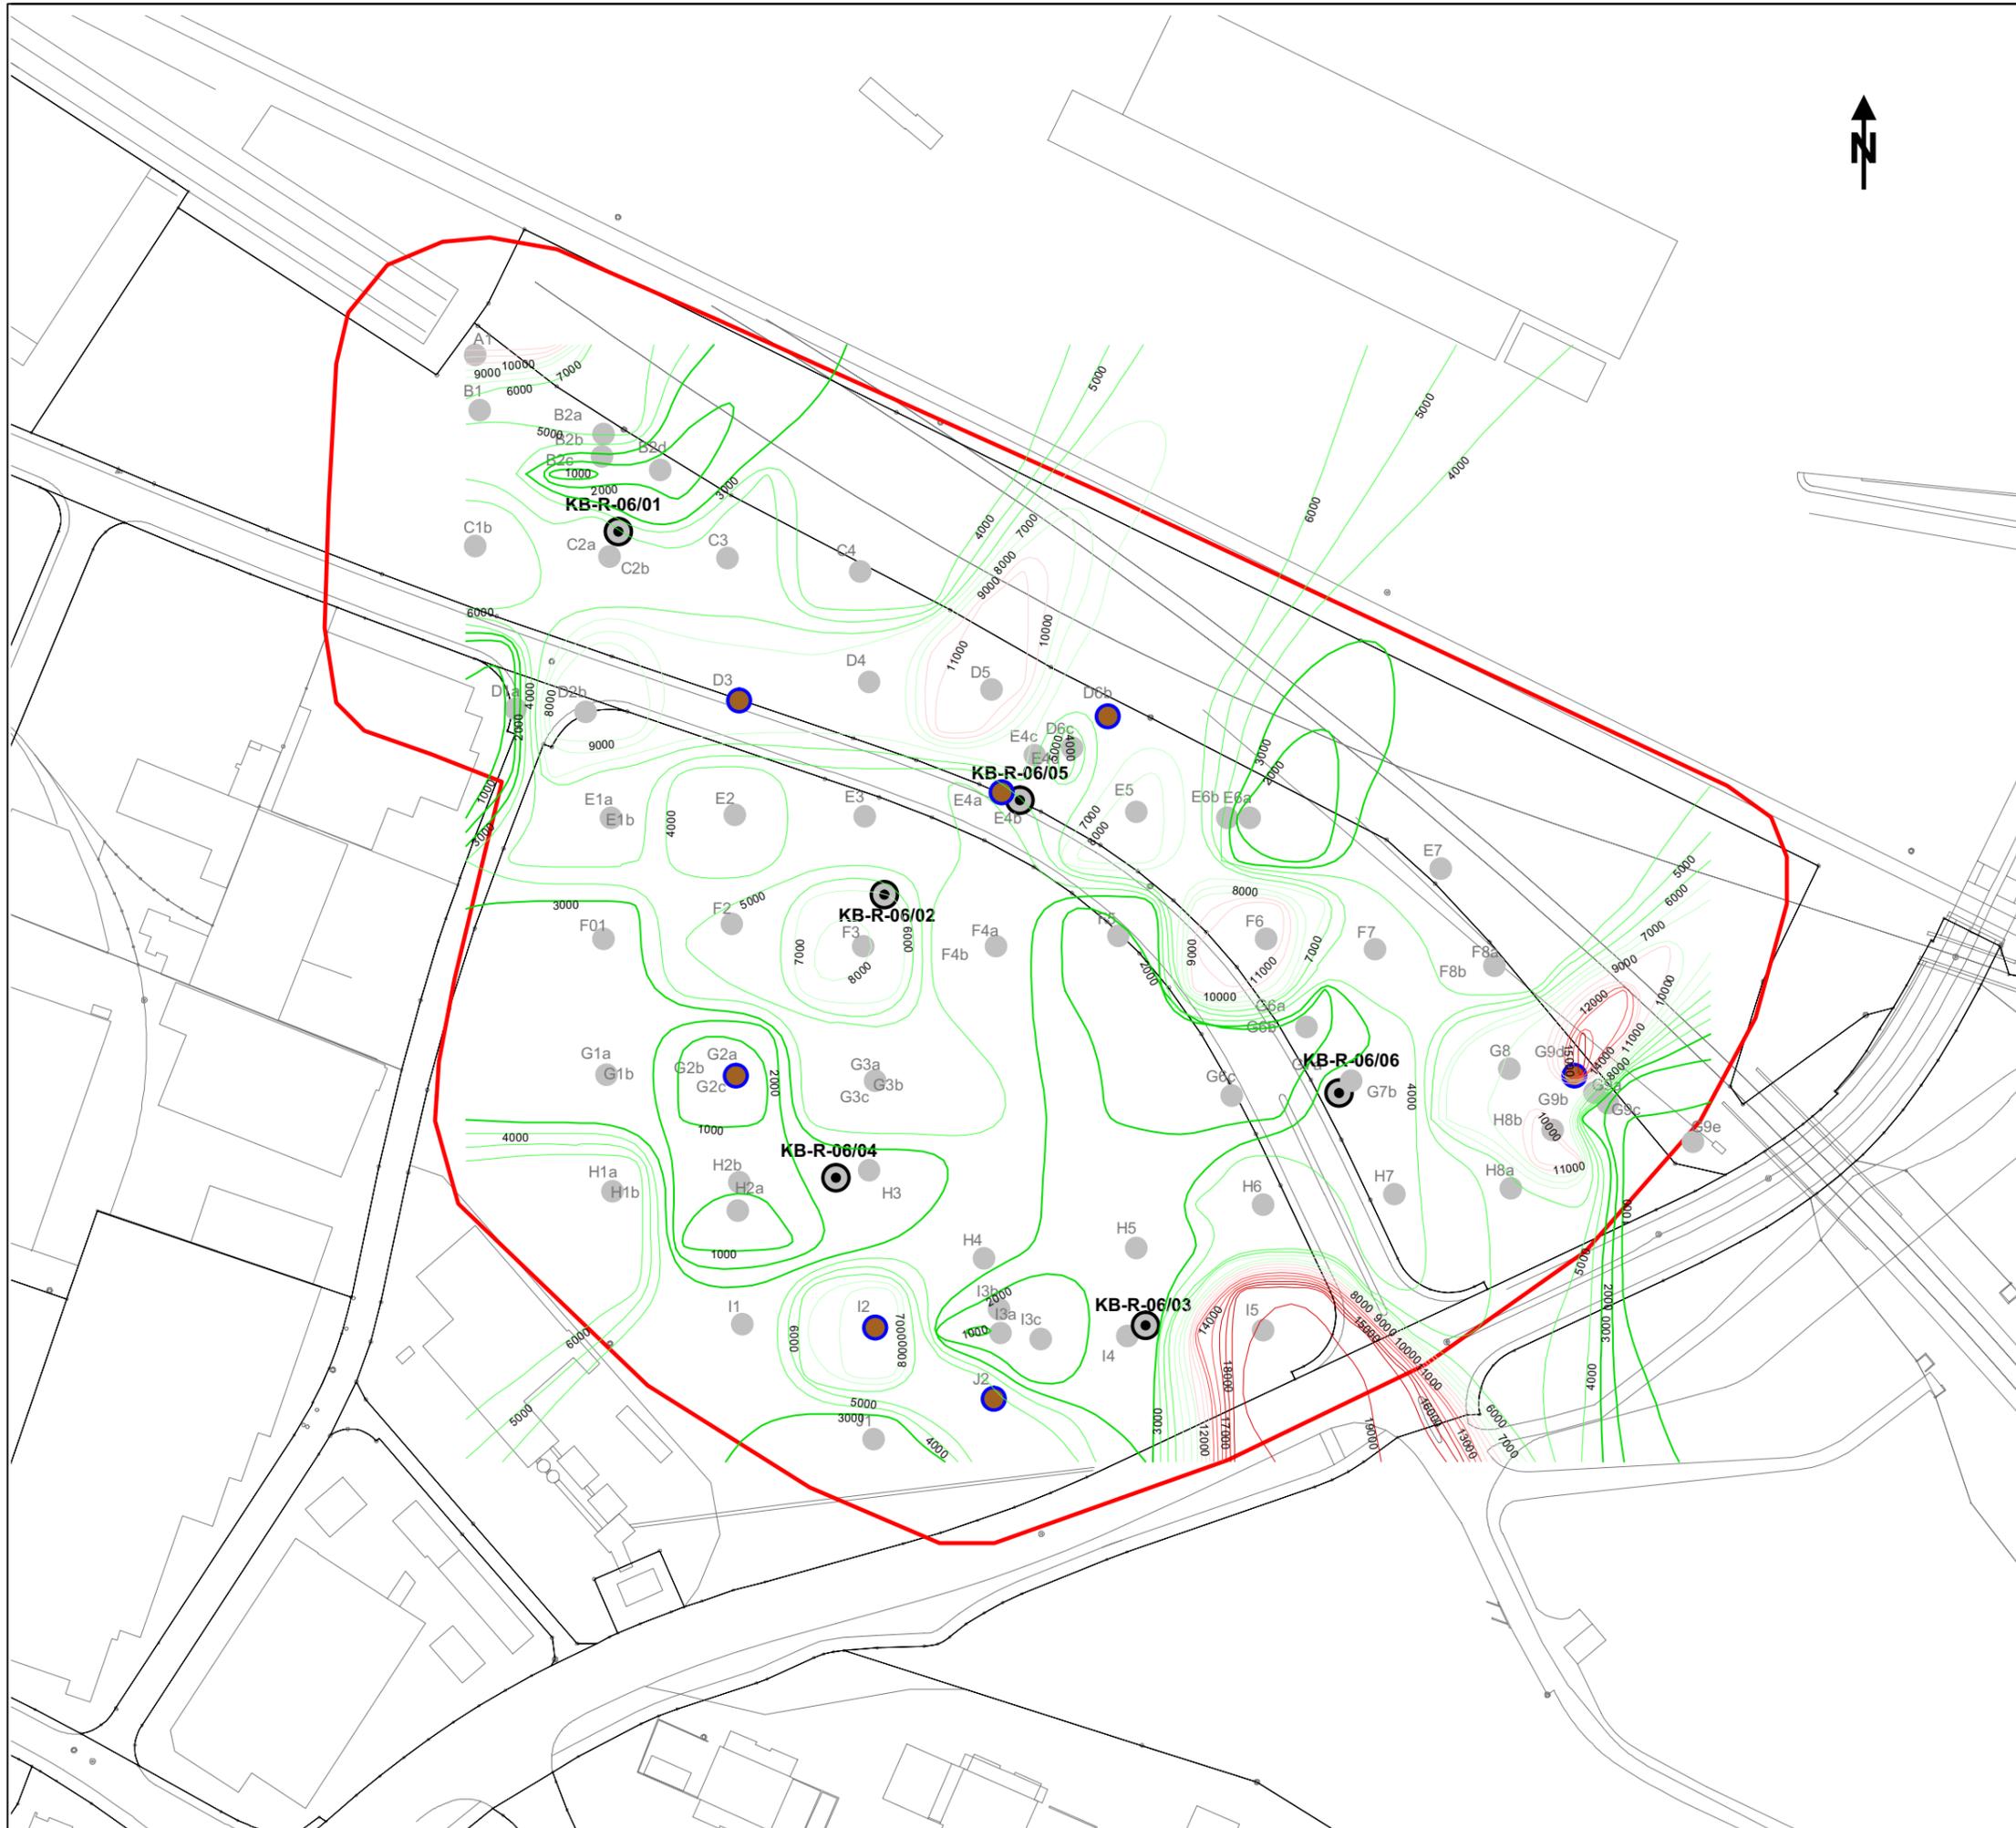
Situation 1:1'500
Ergebnisse der MIP-Sondierungen

Darstellung der FID-Summenwerte

Isolinien der FID-Messungen in den MIP-Sondierungen (in mV)

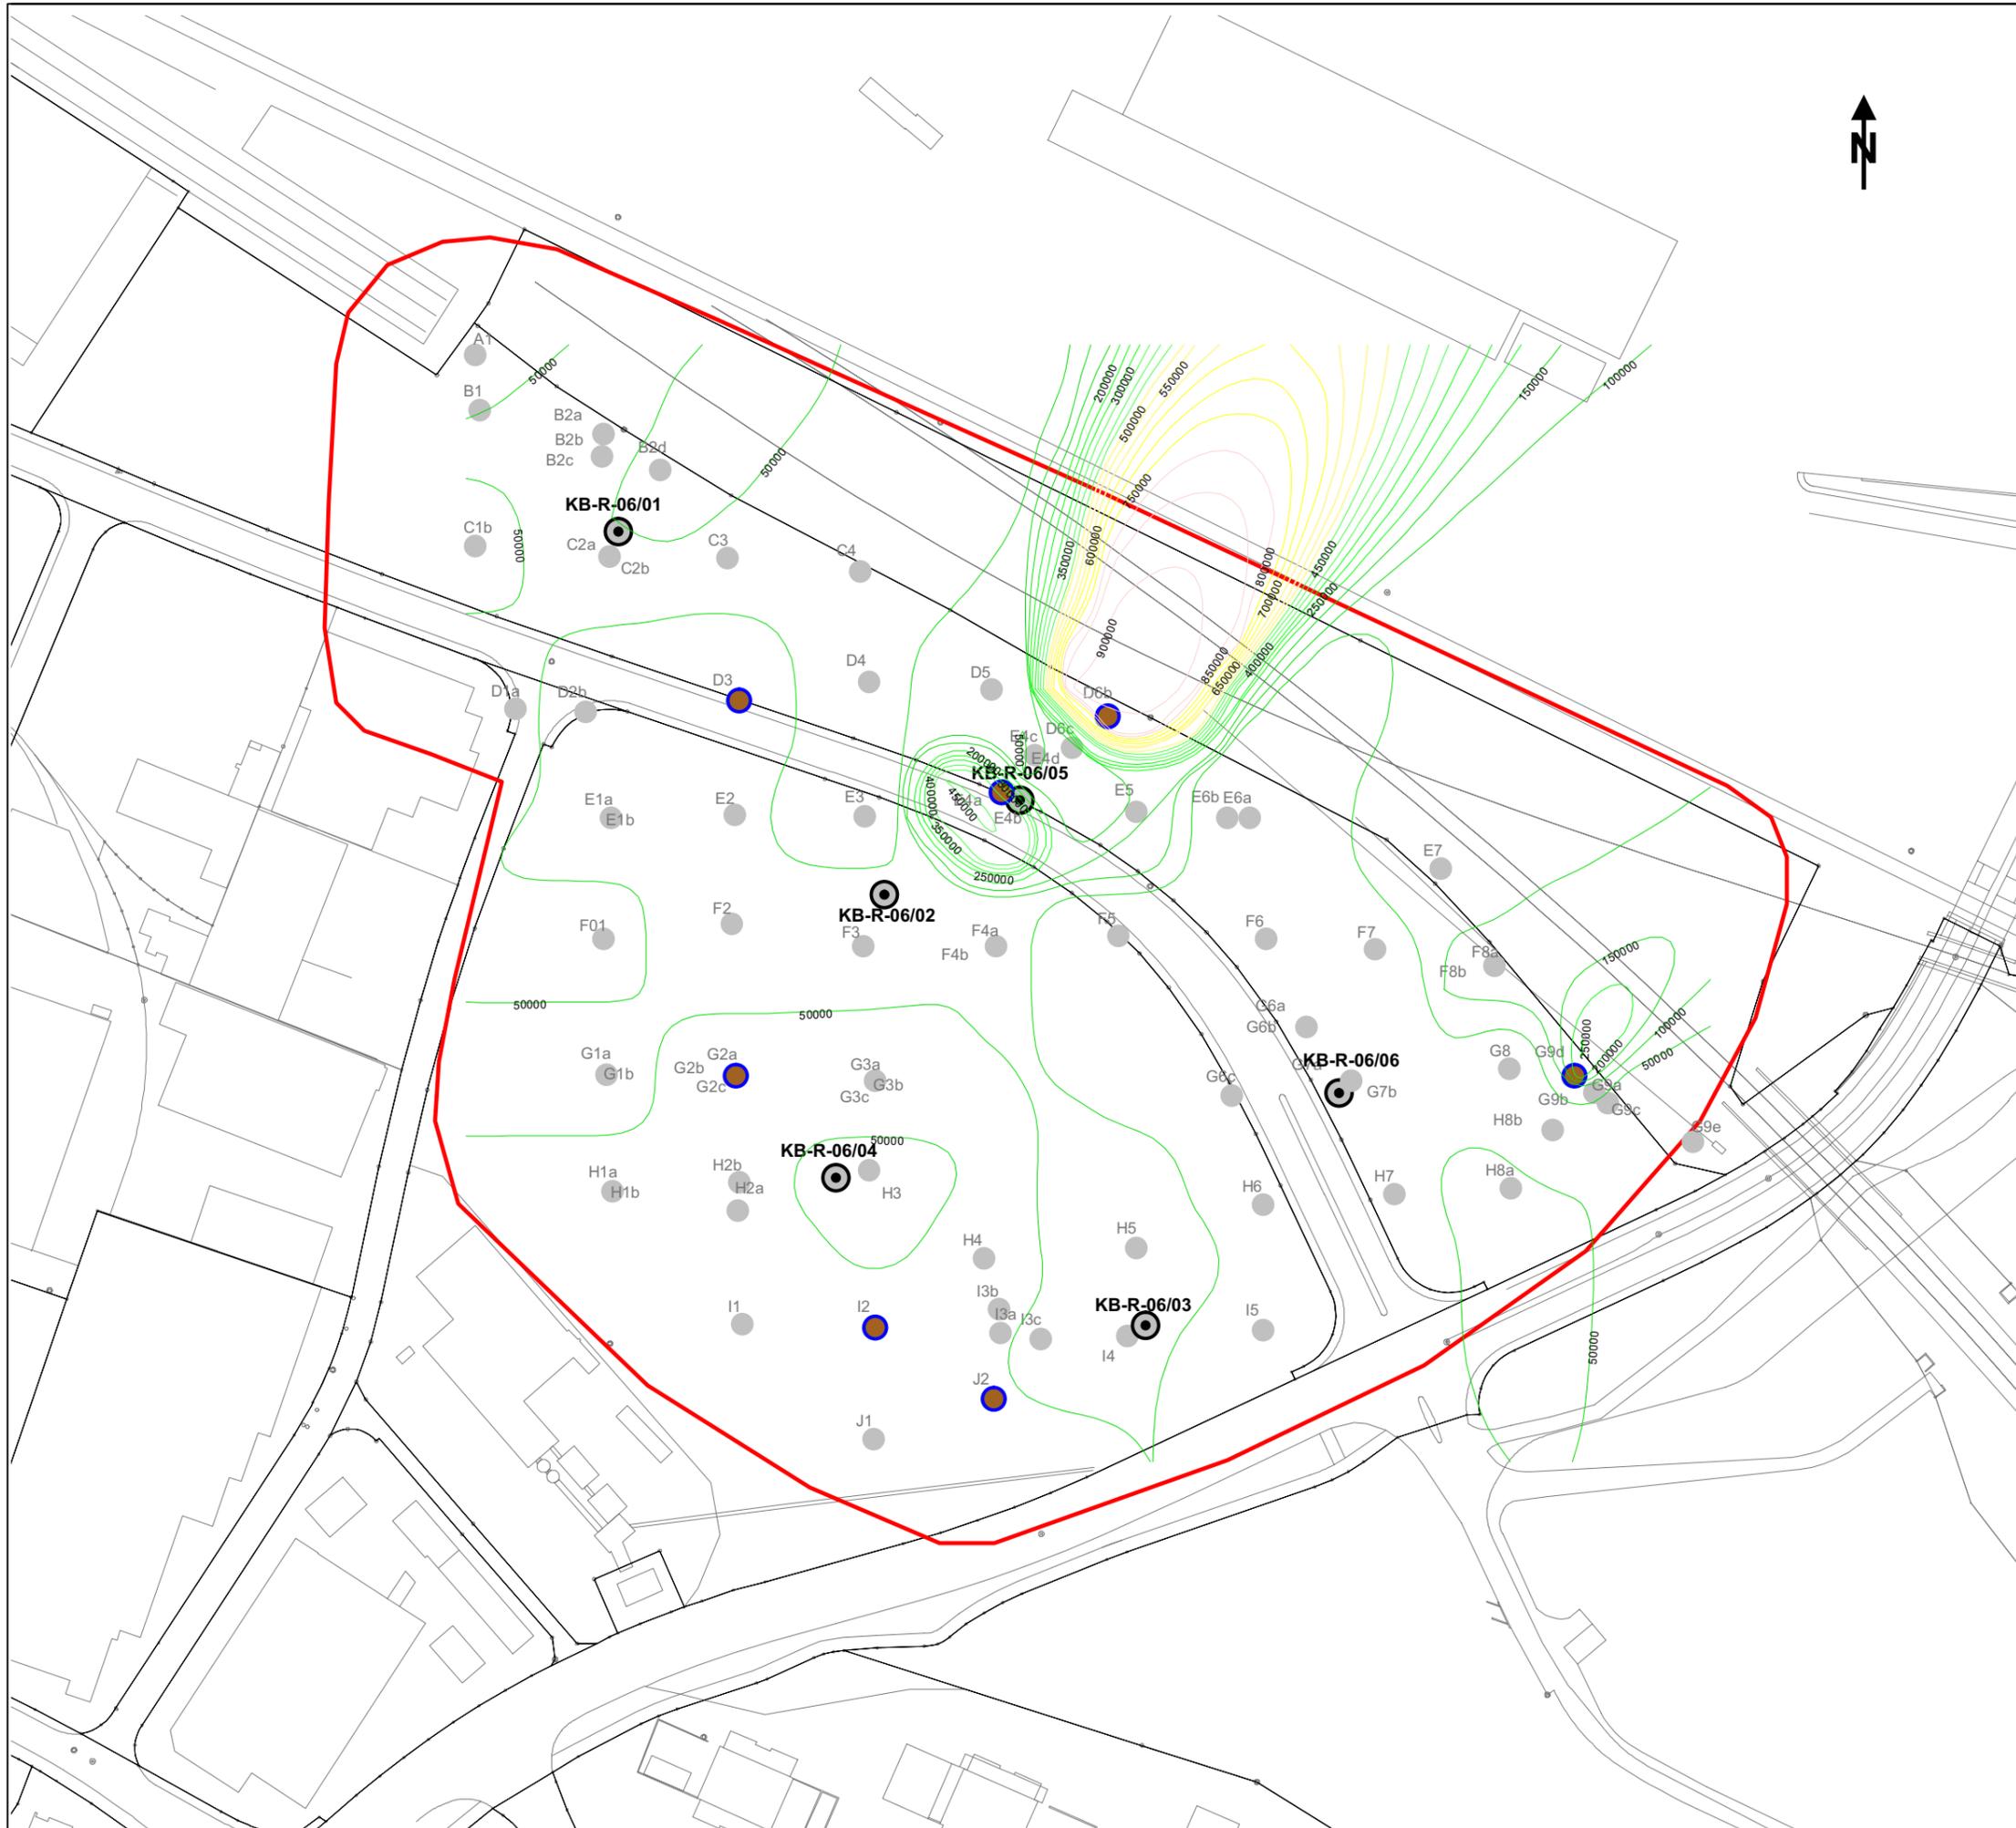
Situation 1:1'500
Ergebnisse der MIP-Sondierungen

Darstellung der DELCD-Summenwerte

Isolinien der DELCD-Messungen in den MIP-Sondierungen (in mV)
(DELCD = Dry Electrolytic Conductivity Detector)
