Inventar Dorfkern MuttENZ 2020

Inhaltsverzeichnis

Zusammenfassung

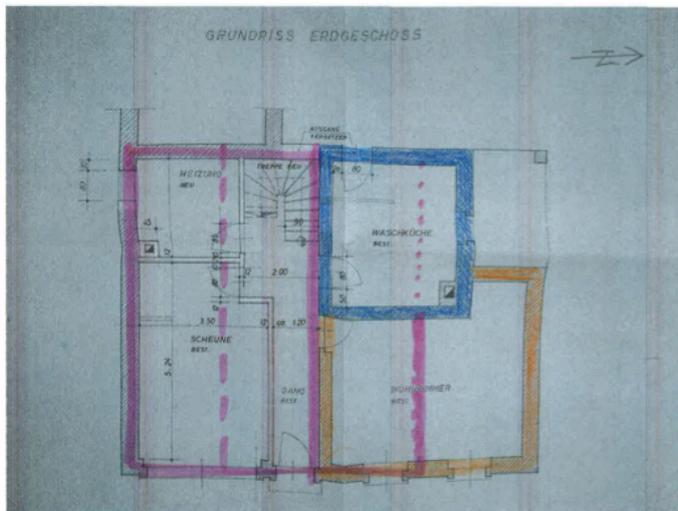
Skizze Bindeerebenen des Ständerbaus mit gemauertem Wohnstock in der Ecke NW.

postulierter "Stock"

Bei diesen Holzreminiszenzen handelt es sich ausschliesslich um Hartholz wie Eiche, Kirsche und Ulme. Die Dächer dieser urtümlichen Gebäudekonstruktion verraten sich heute noch durch eine stehende Konstruktion mit Rafen. Im Grundriss lassen sich vereinzelt ehemalige Ständerbauten durch den heute im Steinbau integrierten so genannten Stock identifizieren (**Burggasse 26**, **Geispelgasse 1 und 8**, **Kirchplatz 8**). Beim Stock handelt es sich um eine gemauerte, feuerfeste Kammer, meist die rückwärtige Hausecke einnehmend und etwas über die Fassadenfluchten des Holzbaus hinausragend. Der quadratische Grundriss zeichnet sich durch dickwandige Mauern aus.

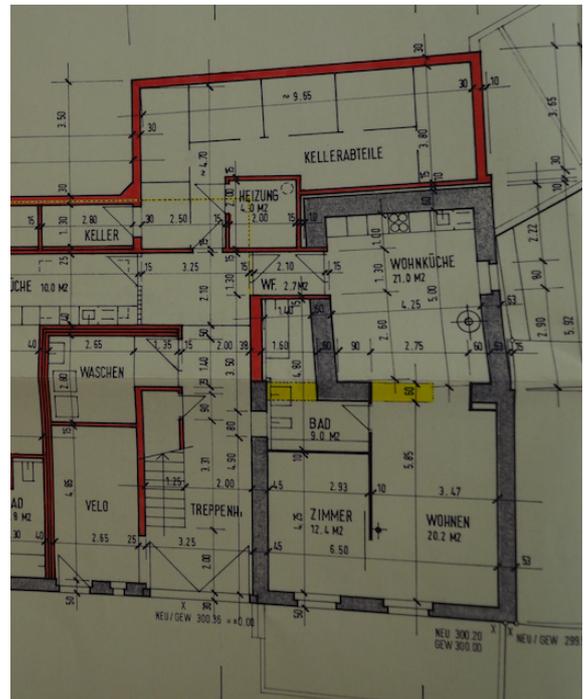
Burggasse 26, Grundriss EG mit schräg orientiertem, dickwandig gemauertem Stock.

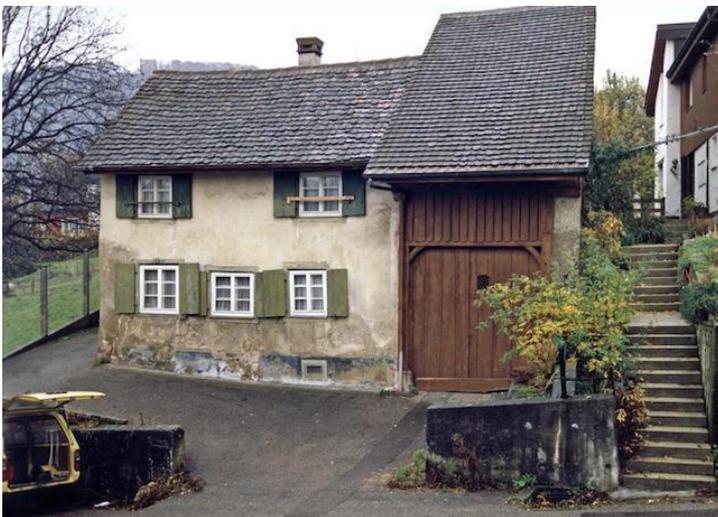
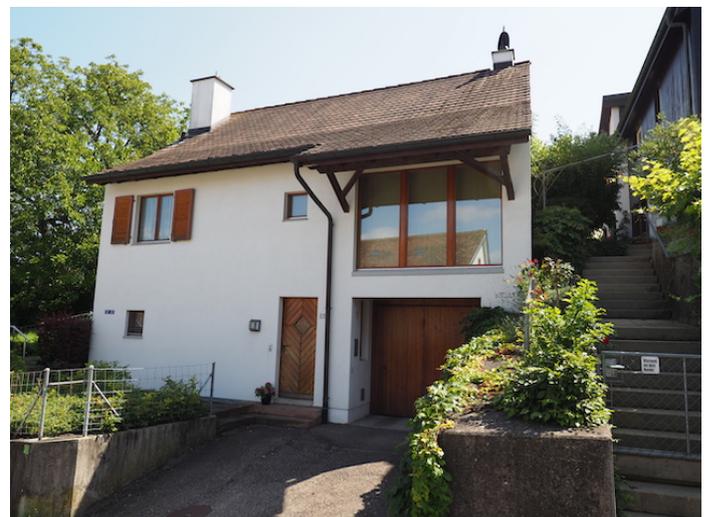
Geispelgasse 15 vor und nach der Sanierung. Mehrere charakterbildende Elemente des «Muttener Bauernhauses» verlieren durch den Umbau ihren Zeugniswert: Firstverlauf (=Versteinerungsvorgang), Positionierung von Kamin und Eingangstüre (=Grundrisskonzept), Dachknick (=Stuhlkonstruktion).

Das «Muttenerhaus» sah in den verschiedenen Jahrhunderten unterschiedlich aus. Typische, zeitgemässe Charaktereigenschaften vermögen heute noch einem geübten Leser die Entstehungsgeschichte der letzten Jahrhunderte zu erzählen. Fassadengestaltung, Dachform (Würge, äusserste Ziegelreihe, Traufkante, Firstkante, Dachneigung), die Lösung der Erschliessung (Fronteingang, seitlich), Materialität, der Grad der Raumausnutzung geben Auskunft unter anderem über die Gebäudeentstehung und -entwicklung, die ursprüngliche Nutzung. Bei Bauprojekten werden diese Zeugen häufig wegen unbekannt ungeachtet verändert oder entfernt, worauf die Hausgeschichte sich nicht mehr selber erzählen kann.

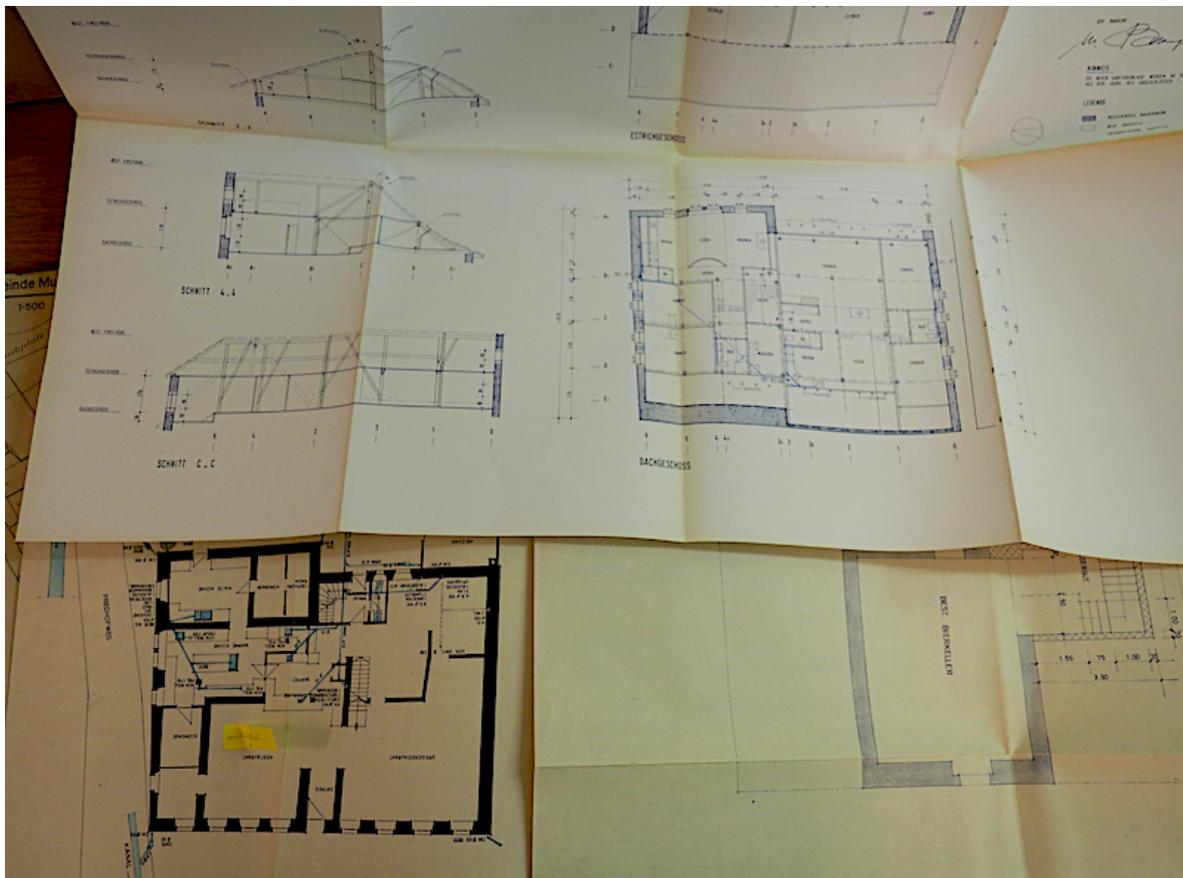
Grundrisspläne und Schnitte des Rebstocks, Kirchplatz 7, 1990: Dachraum mit Ständerkonstruktion (datiert vor 1570). Um historische Substanz zu erkennen, ist es wichtig, dass auf Plänen von Bauprojekten der Bestand klar dargestellt wird.

Wie unter Kapitel «Abgang der Meyer'schen Substanz» erwähnt, besitzen viele Gebäude mit Fassaden des 19. Jahrhunderts durchaus noch ältere, teils umfassende Raumgestaltungen mit historischen Oberflächen und Ausstattungselementen. Fanden in den letzten 70/80 Jahren keine eingreifenden Modernisierungen statt, können sich in Ökonomien und Dachräumen noch reichhaltige Befunde zeigen. Gerade wenn der Wohnteil noch nicht aufgestockt wurde, findet sich häufig der bauzeitliche Dachstuhl oder zumindest Resten der Stuhlkonstruktion, die nicht selten ein einstiges Rauchdach bezeugen.
